## 改善箇所説明図

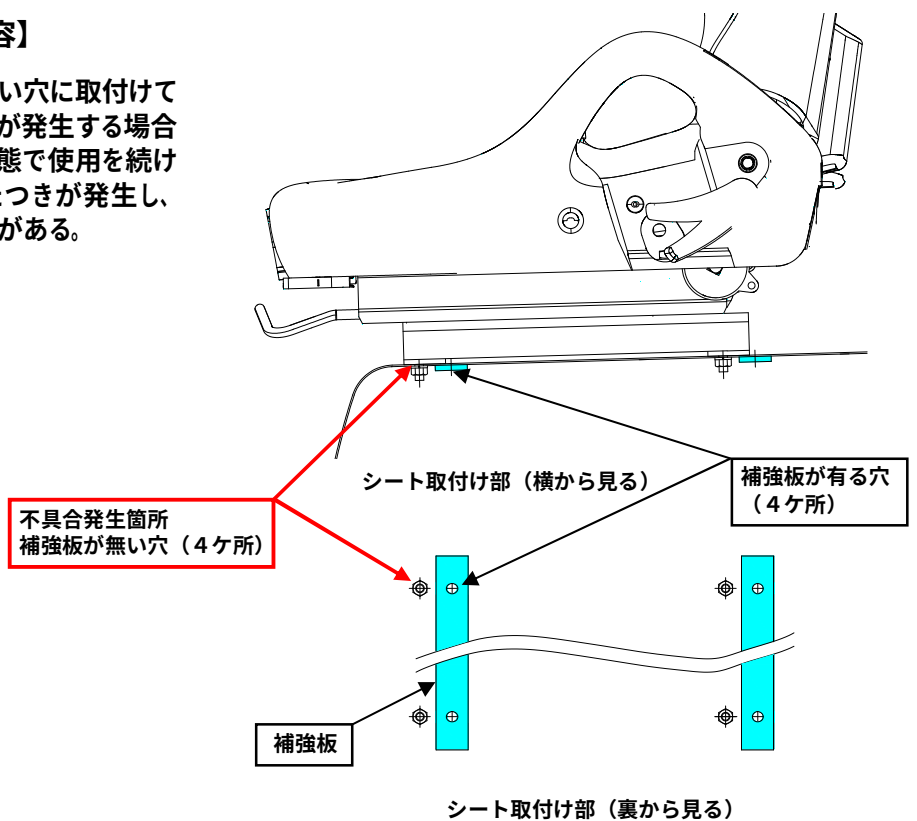
### 【不具合発生箇所及びその内容】

シートをボンネットの補強板が無い穴に取付けていたため、シート取付け部に亀裂が発生する場合がある。そのため、そのままの状態で使用続けると亀裂が拡大してシートにがたつきが発生し、最悪の場合、シートが外れる恐れがある。
