## 改善箇所説明図①

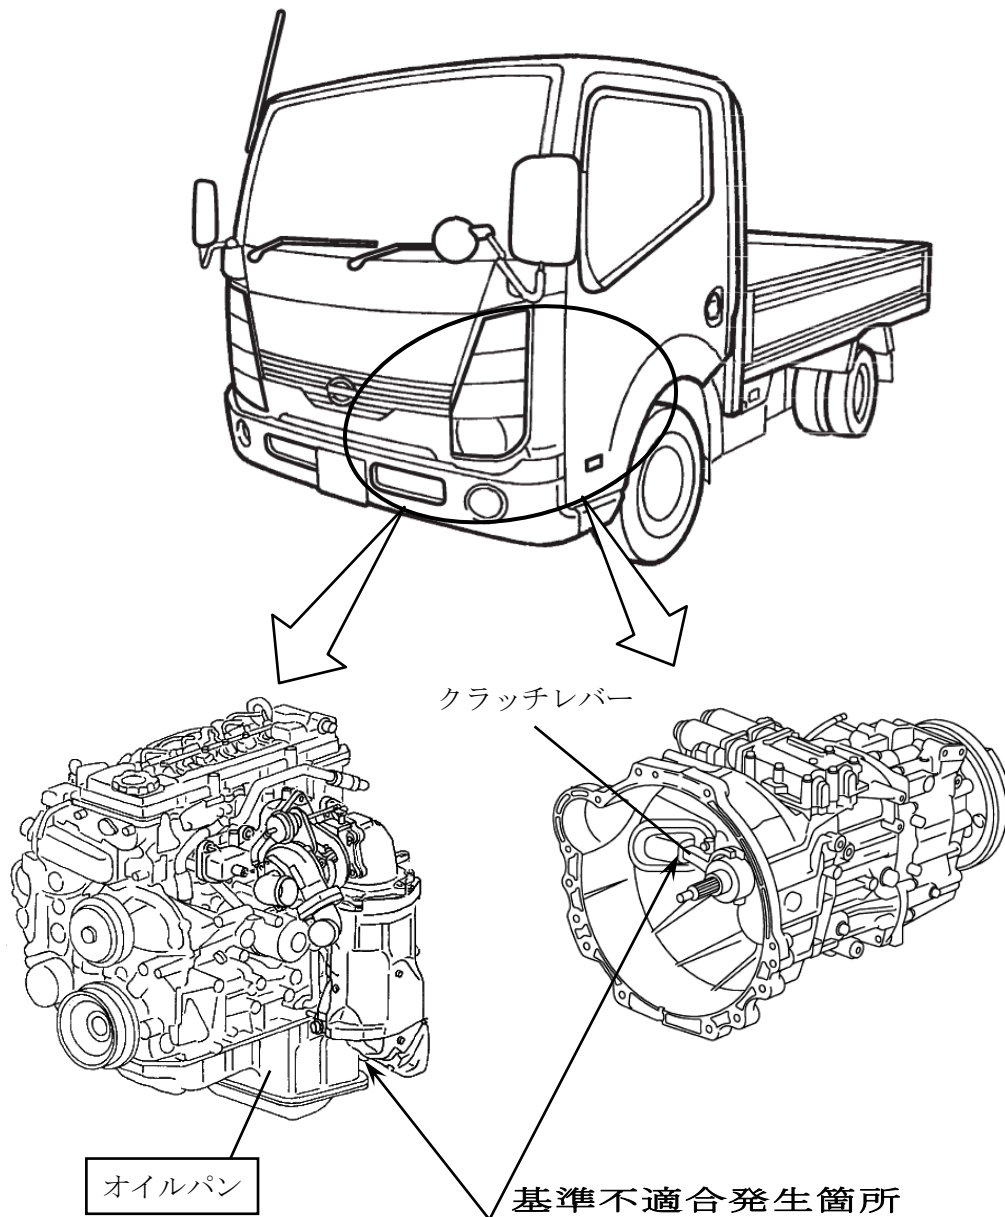
自動6速マニュアルモードトランスミッションにおいて、エンジンのオイルパンの形状が不適切なため、トランスミッションとの連結部から雨水等が浸入するものがあり、クラッチレバーの支点が錆びて固着し、クラッチが切れず、警告灯を点灯するとともに保護制御によりギヤを固定して、変速できなくなるおそれがある。

全車両、当該オイルパンを対策品と交換する。

識別：銀色のシールをモデルナンバープレートの右横に貼り付ける。

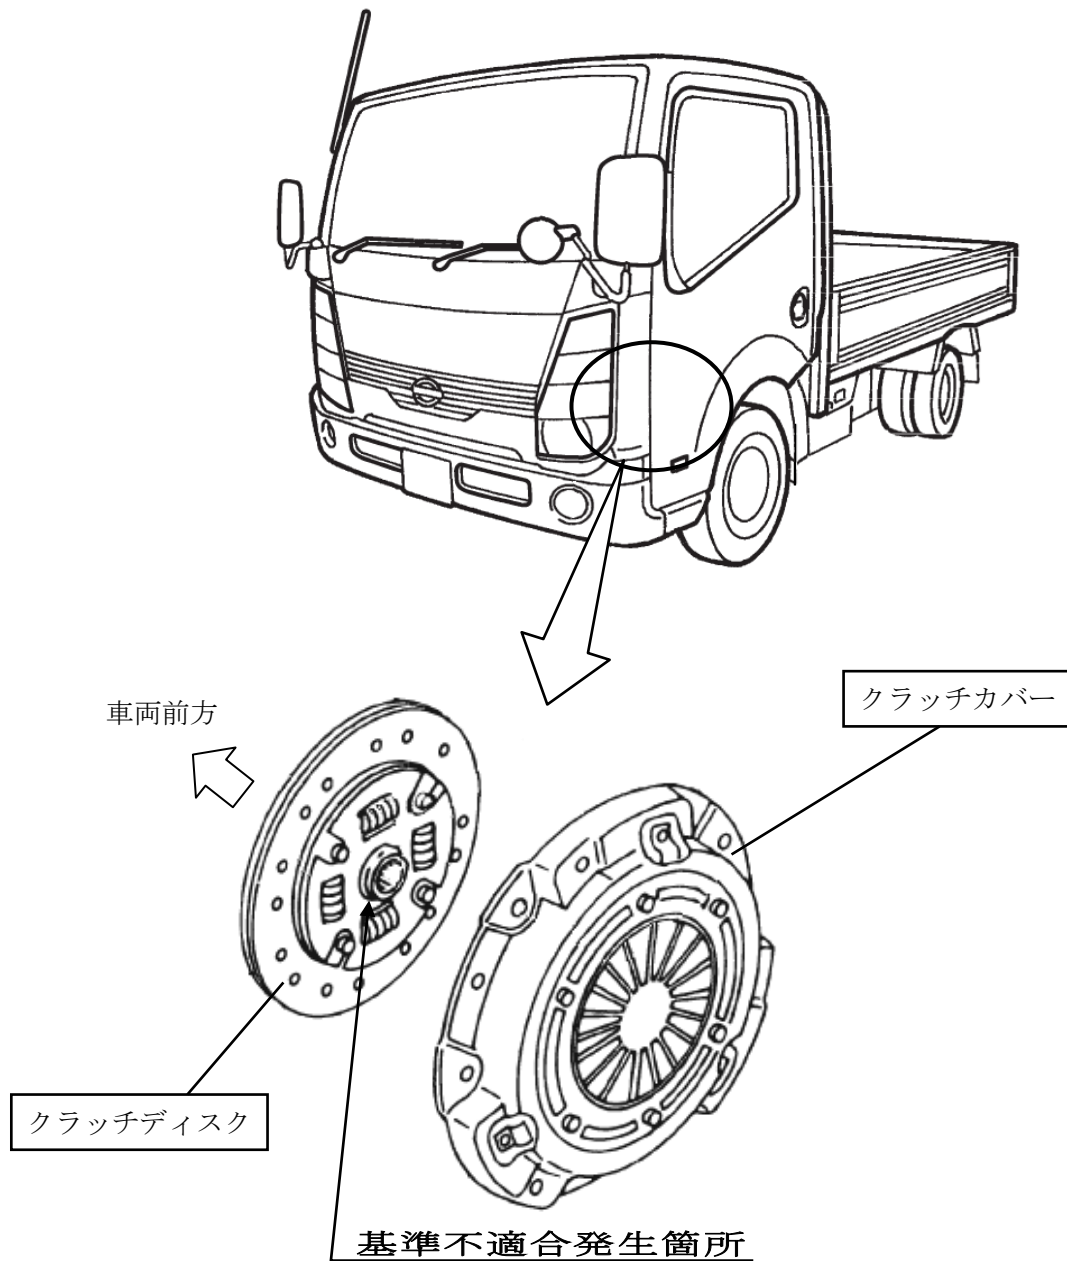
### 改善箇所説明図③

自動6速マニュアルモードトランスミッションにおいて、クラッチディスクのブッシュの強度が不足しているため、クラッチ操作の繰り返しにより当該ブッシュが破損し、破損片がクラッチカバーとクラッチディスク間に噛みこんでクラッチが切れなくなることがあり、警告灯が点灯するとともに保護制御によりギヤを固定して、変速できなくなるおそれがある。

全車両、当該クラッチディスクを対策品と交換するとともに、クラッチカバーを新品と交換する。

識別：銀色のシールをモデルナンバープレートの右横に貼り付ける。

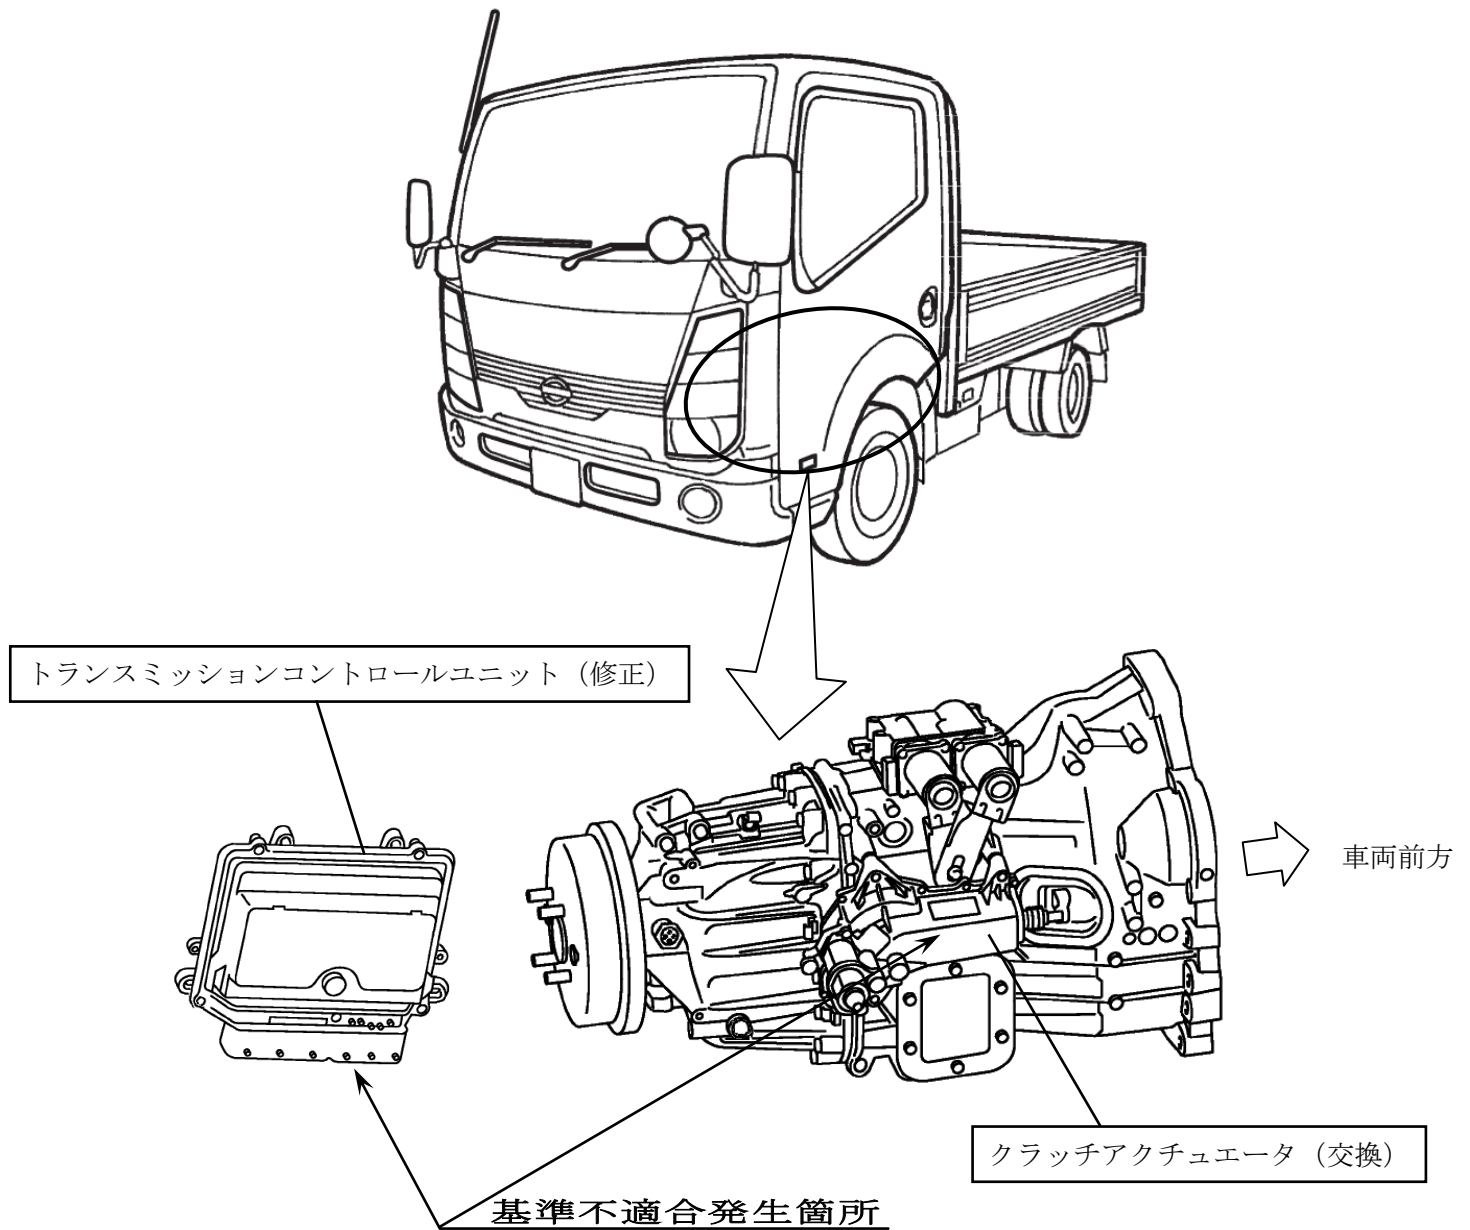
## 改善箇所説明図④

自動6速マニュアルモードトランスミッションにおいて、クラッチ作動用アクチュエータの制御プログラムが不適切なため、クラッチ作動時にクラッチアクチュエータ内のモータに過電流が流れ、モータ内のブラシホルダが過熱してブラシが固着するため、クラッチが作動せず、警告灯が点灯するとともに保護制御によりギヤを固定して、変速できなくなるおそれがある。

全車両、トランスミッションコントロールユニットをクラッチ作動用アクチュエータの制御を変更した対策プログラムに書き換える。尚、故障診断にてクラッチアクチュエータ異常が検出された場合は、当該クラッチアクチュエータを新品と交換する。

識別：銀色のシールをモデルナンバープレートの右横に貼り付ける。
