## 改善箇所説明図

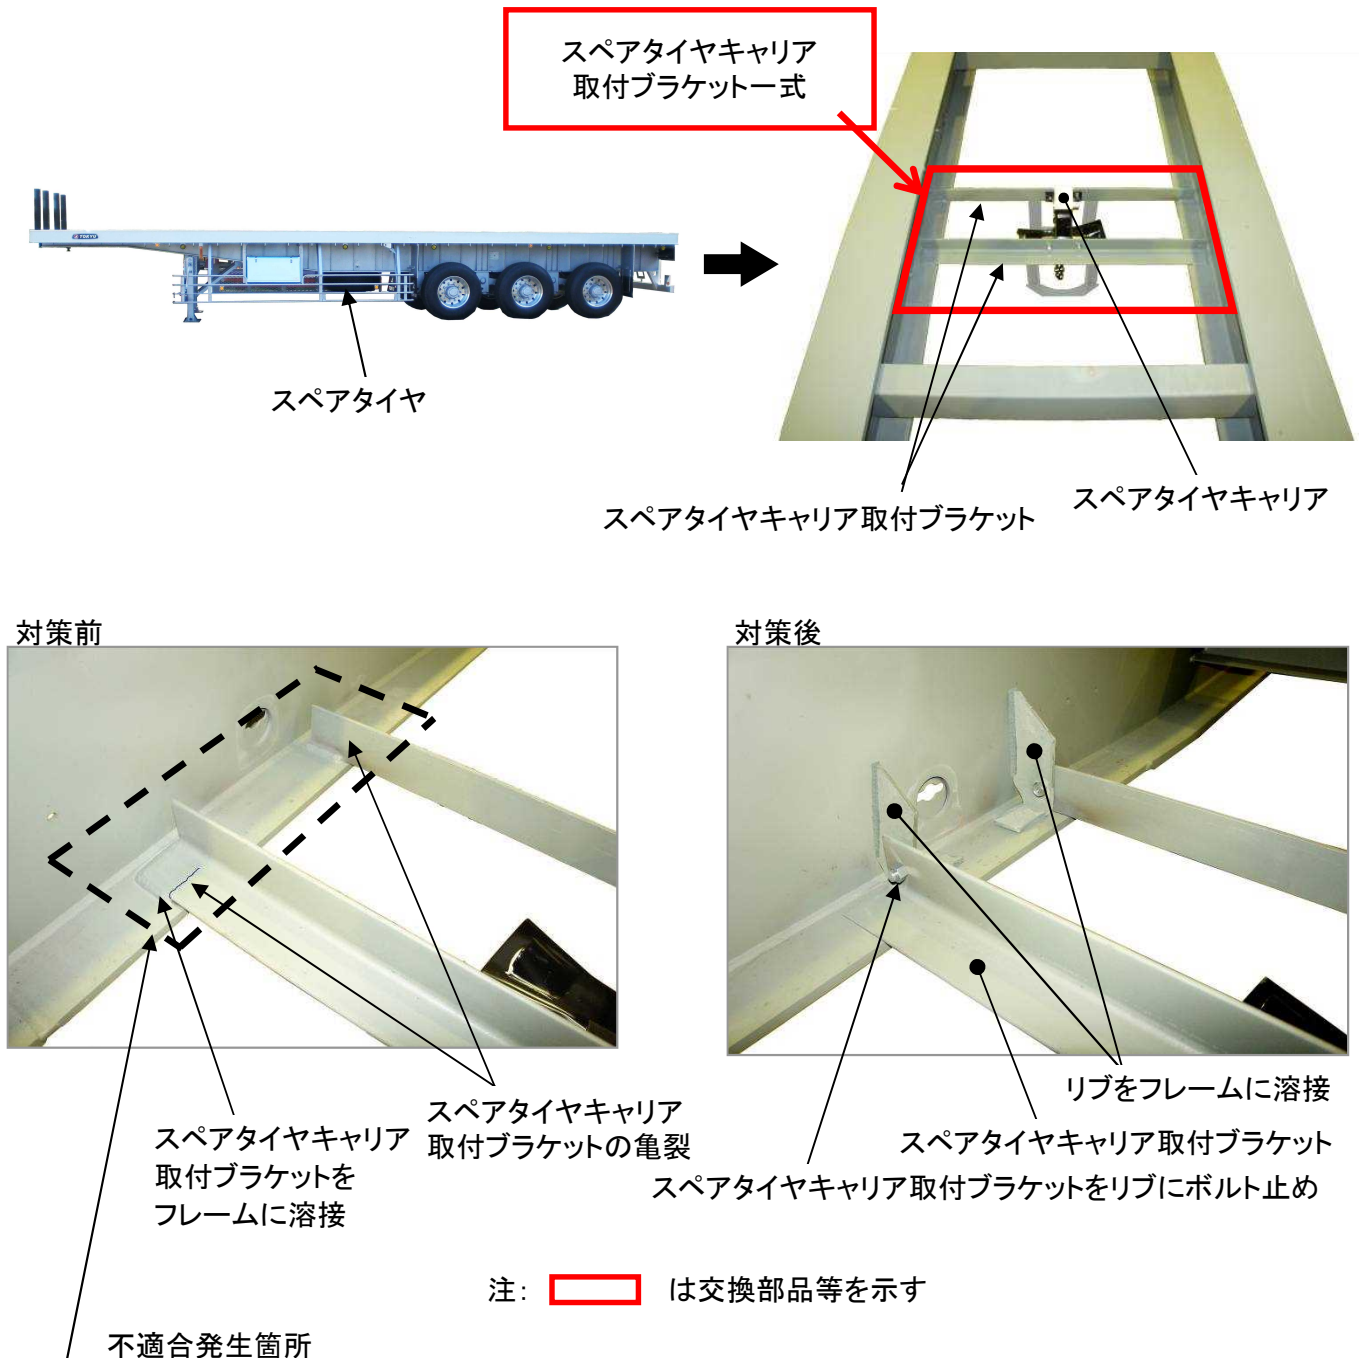
スーパーシングルタイヤ仕様のトレーラにおいて、スペアタイヤキャリアを取り付けるためのブラケットの強度が不足しているため、当該ブラケットのメインフレーム溶接部付近に応力が集中し、亀裂が生じるものがある。そのため、そのままの状態で使用を続けると、当該ブラケットの亀裂が進行し、最悪の場合、当該ブラケットとともに、スペアタイヤが脱落するおそれがある。

全車両、スペアタイヤキャリア取付ブラケット一式を対策品に交換する。
