## 改善箇所説明図

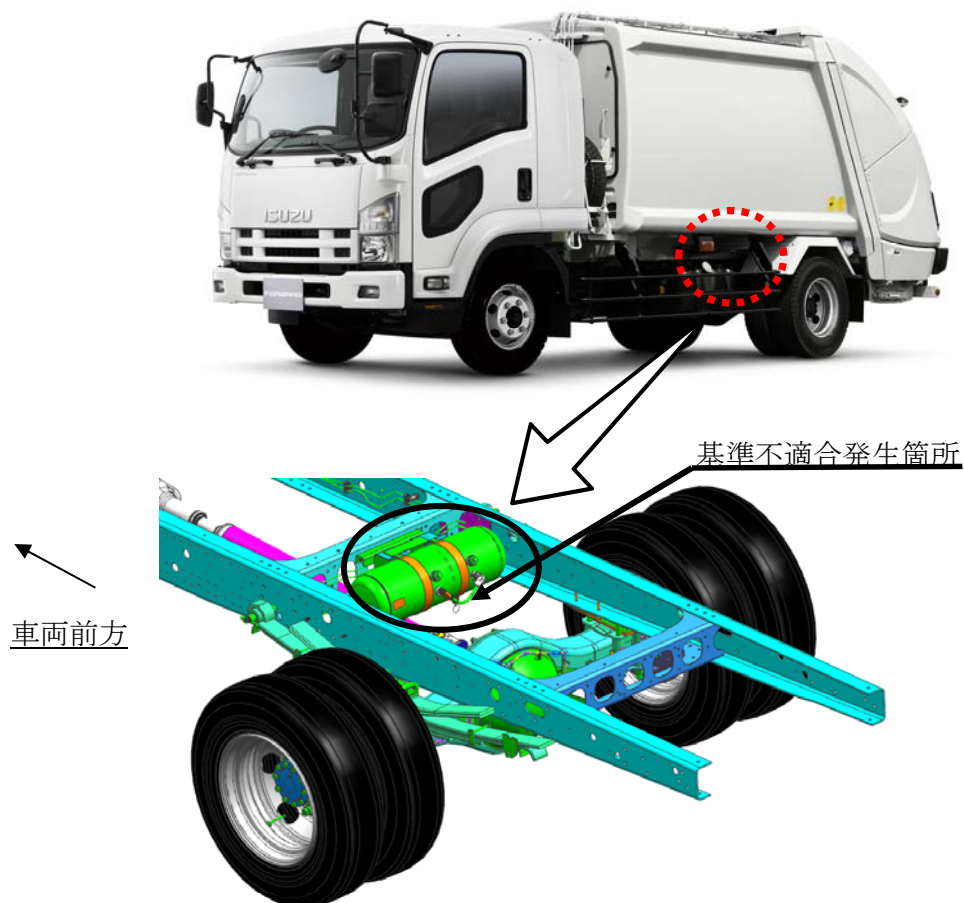
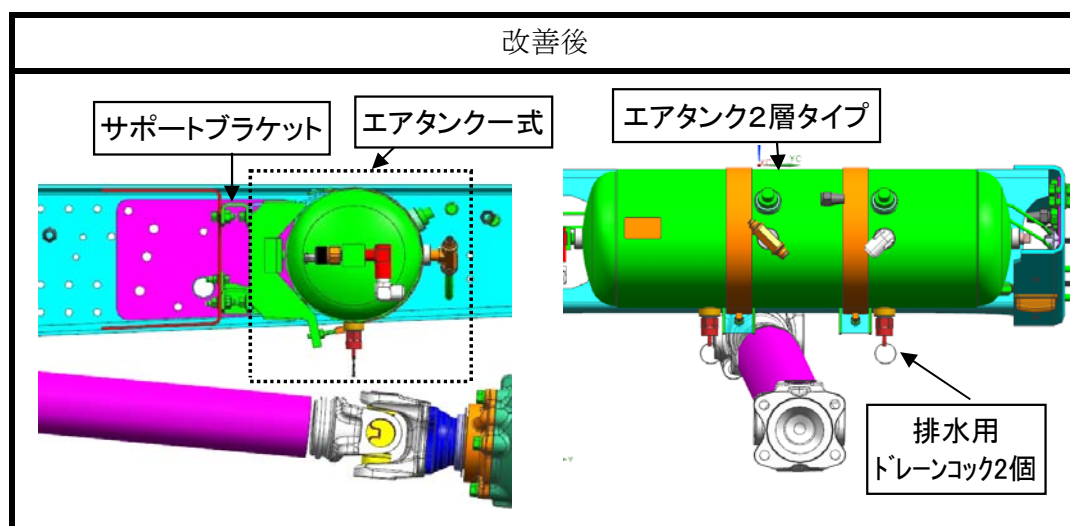
ホイールパーキングブレーキ用エアタンクを移設した車両において、当該エアタンクの排水用ドレンコックとプロペラシャフトの隙間が不適切なため、悪路走行時に干渉する場合があります。そのため、当該エアタンクのドレンコックが損傷しエアが漏れ、最悪の場合、ホイールパーキングブレーキが作動し、走行できなくなるおそれがある。

全車両、ホイールパーキング用エアタンク式及びサポートブラケットを対策品に交換す
