## 改善箇所説明図

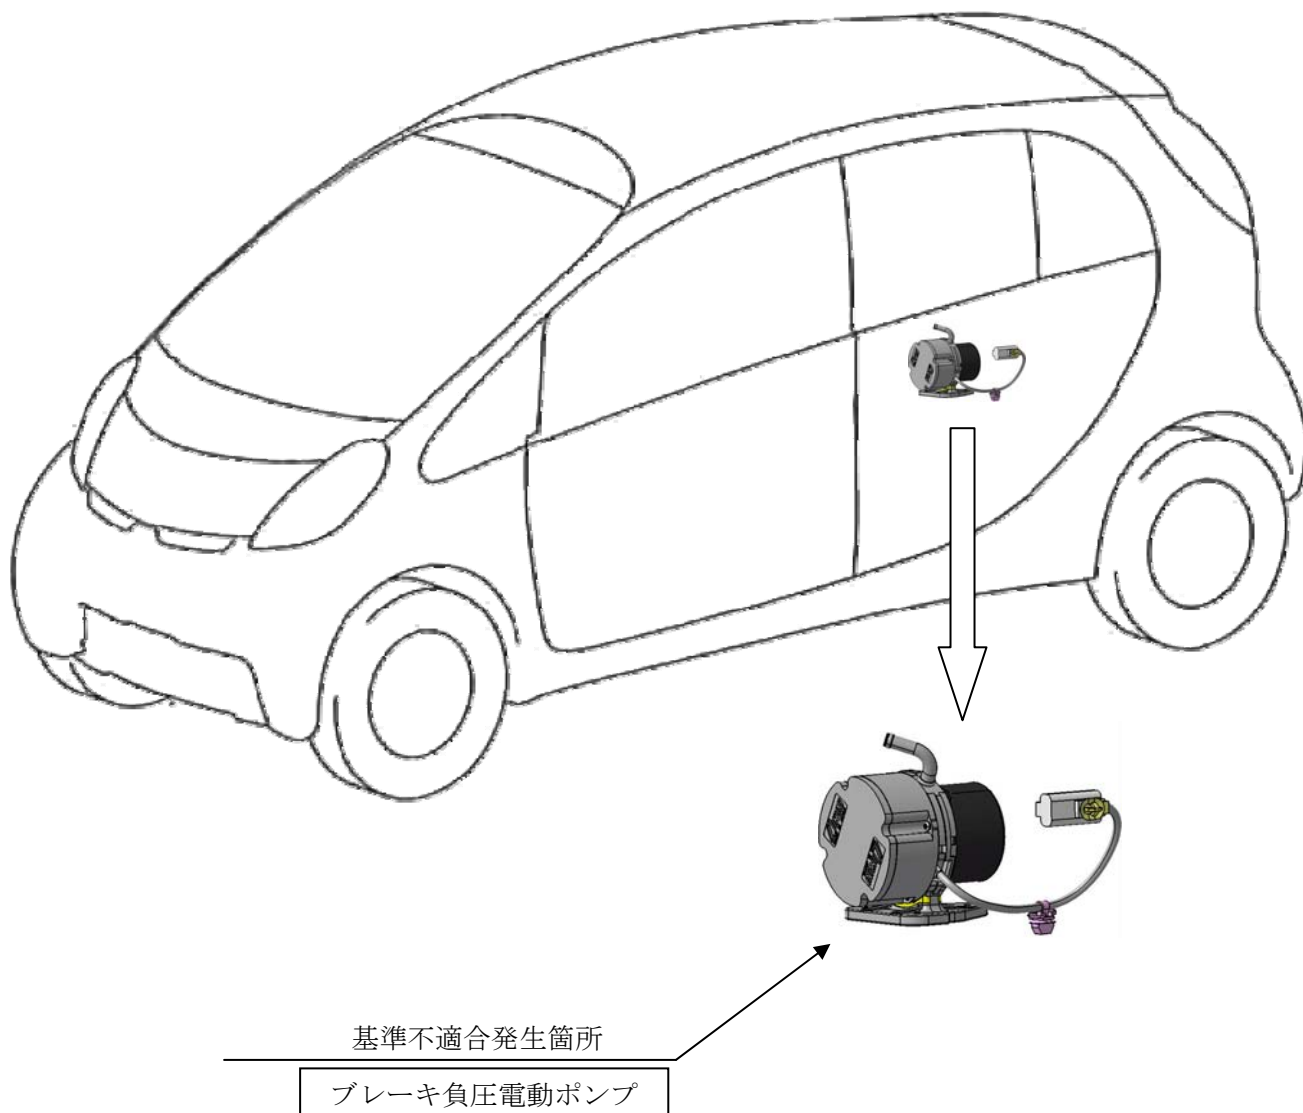
ブレーキ倍力装置に負圧を供給するブレーキ負圧電動ポンプにおいて、内部のリング（ベーンが摺動するシリンダ）の洗浄が不十分なため、加工時のオイルが残留しているものがある。そのため、そのまま使用を続けると、滲み出たオイルによりベーンが固着し、負圧ポンプが機能せず、制動距離が長くなるおそれがある。

注：図中の  内は、交換する部品を示す。

全車両、当該ブレーキ負圧電動ポンプ一式を対策品に交換する。

識別：運席側ドアチェックのドア側取付けボルト（下側）頭部に、白または黄色のペイントを塗布する。
