# 改善箇所説明図

代表型式：カトウ KR205

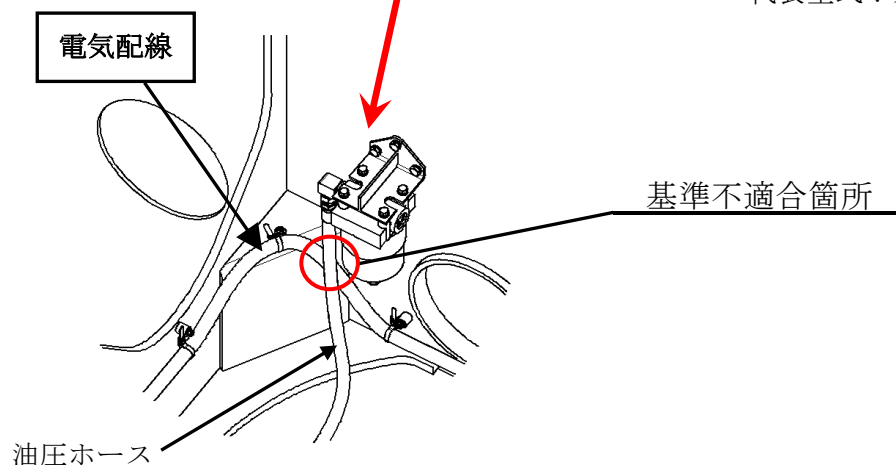
ホイールクレーンの上部旋回体に設置してある逆かじ取補正用バルブ駆動配線を含むハーネスの保護管と近傍にある油圧ホースが接触しているものがある。そのため、そのままの状態で使用を続けると、油圧ホースの微振動により、保護管内部の配線の被覆が損傷して他の配線と導通するおそれがあり、逆かじ取補正用バルブ駆動配線に当該不具合が発生した場合、ステアリング操作が逆になるおそれがある。

全車両、逆かじ取補正用バルブ駆動配線の配索を変更する。また、当該部配線に損傷がある場合は、配線の補修を同時に行う。

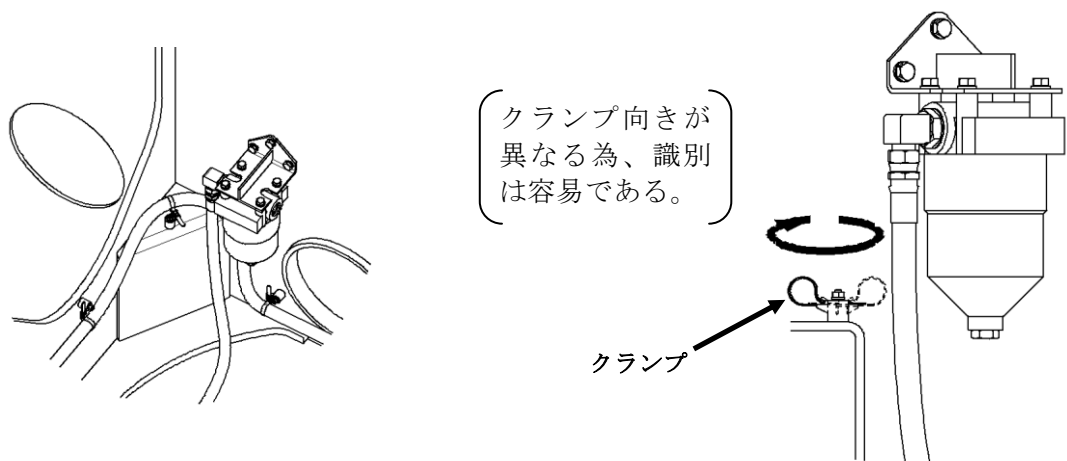
注：  は、配索変更配線を示します。
