## 改善箇所説明図①

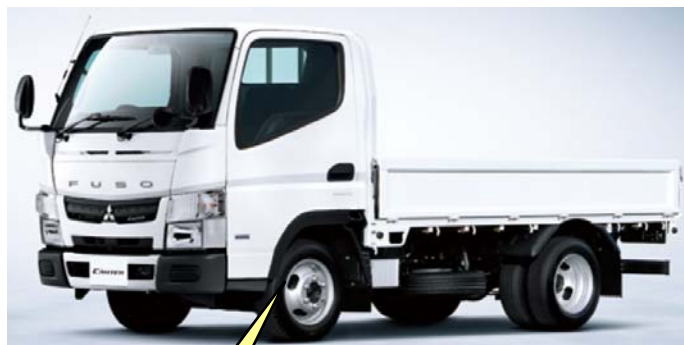
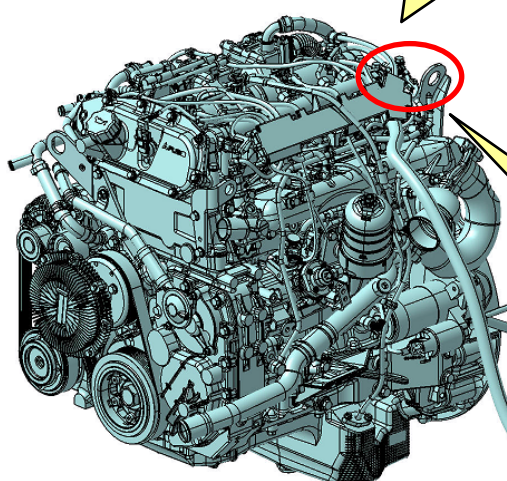
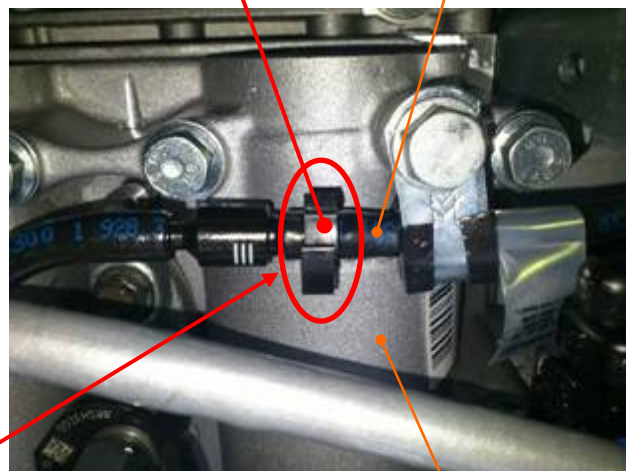
### 基準不適合発生箇所

小型トラックにおいて、戻り側燃料ホースのクランプが装着されていないものがある。そのため、そのままの状態で使用を続けると、当該燃料ホースが外れて燃料が漏れ、最悪の場合、火災に至るおそれがある。

全車両、戻り側燃料ホースの接続部を点検し、クランプが無い場合はクランプを追加する。

注：□ は、追加する部品を示す。
