## 改善箇所説明図②

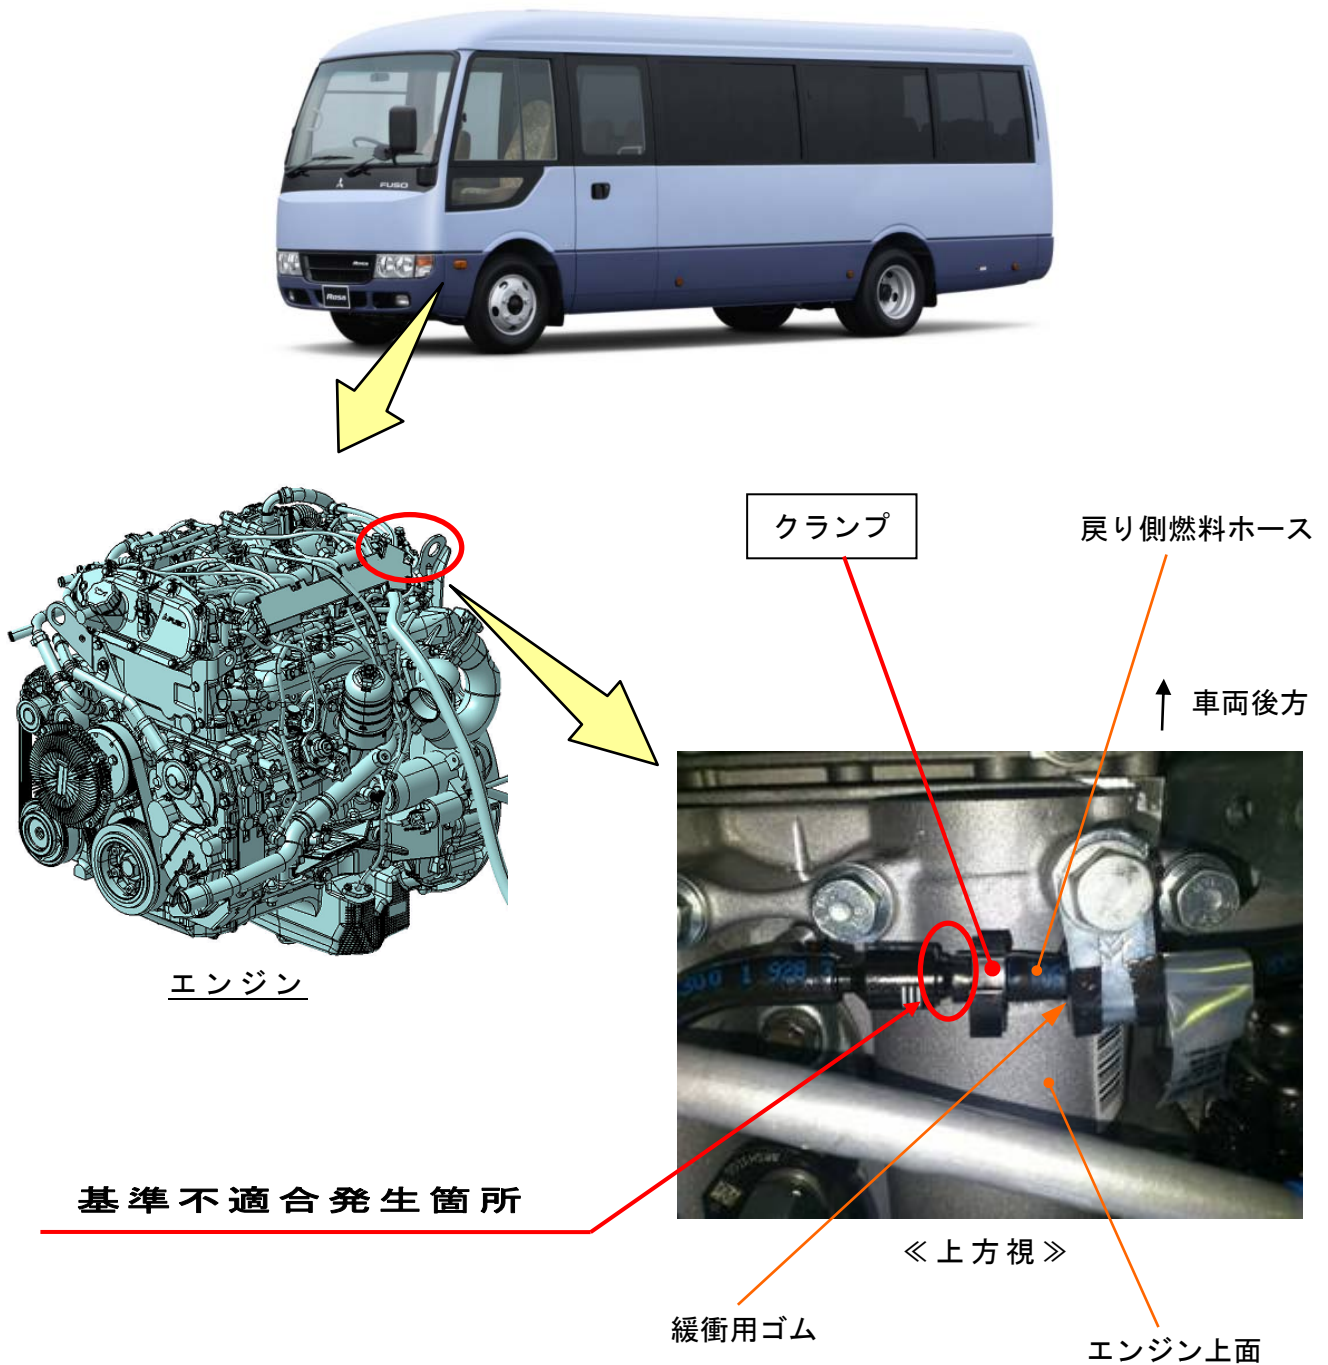
小型バスにおいて、戻り側燃料ホースをエンジン本体に固定する緩衝用ゴムの製造が不適切なため、ゴムから溶出した物質（フタレート）による影響で燃料ホースがゆるみ、燃料ホースが接続先（オリフィス）から外れて燃料が漏れ、最悪の場合、火災に至るおそれがある。

全車両、戻り側燃料ホースの接続部にクランプを追加する。

注：□ は、追加する部品を示す。
