## 改善箇所説明図

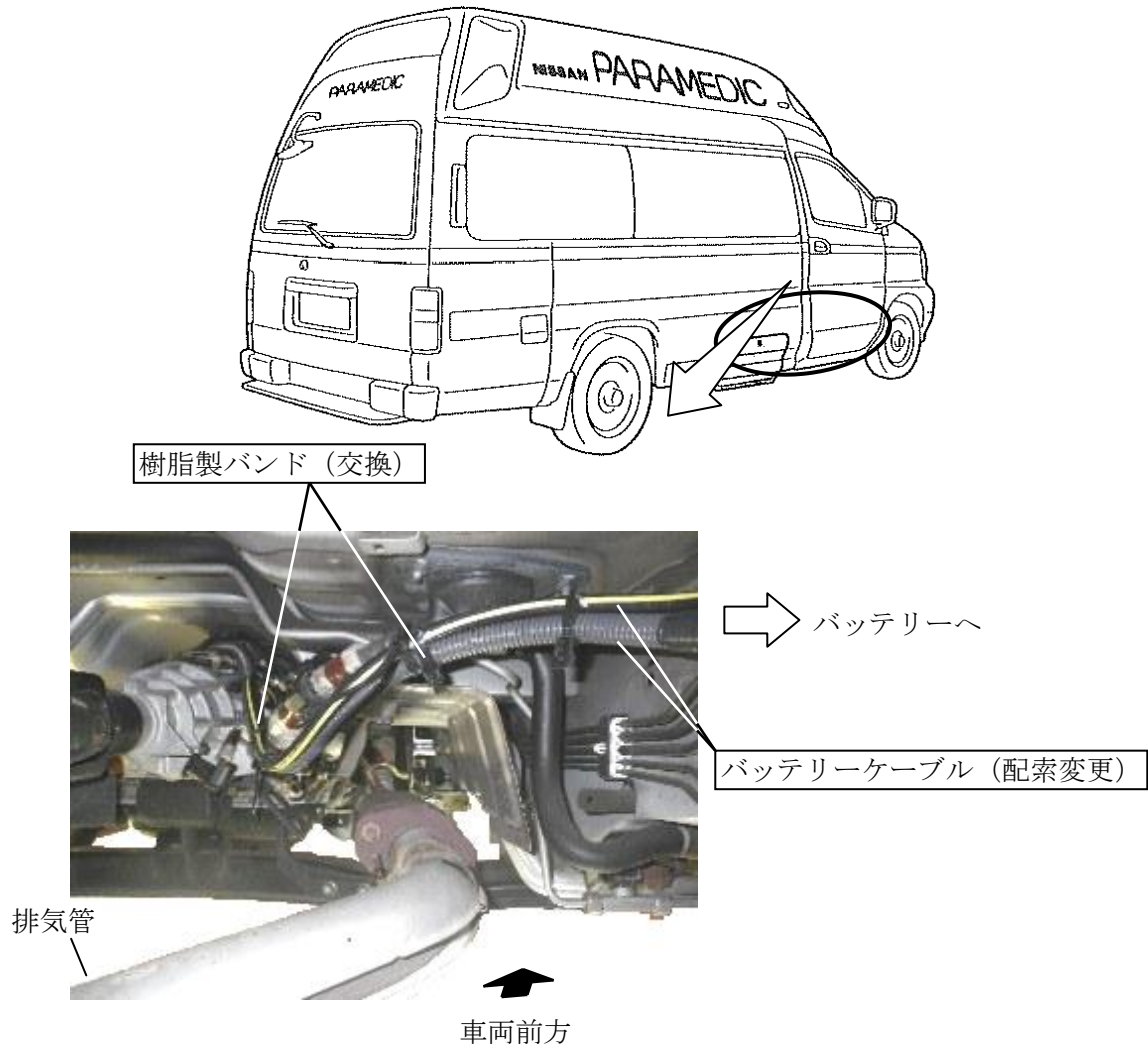
### 基準不適合発生箇所

緊急用自動車において、バッテリーケーブルを固定する樹脂製バンドの耐久性が不足しているものがあるため、当該バンドが破損して、バッテリーケーブルが排気管と接触するおそれがあり、最悪の場合、バッテリーケーブルが短絡して、走行中にエンストするおそれがある。

### 改善の内容

全車両、当該バンドを対策品と交換し、車体に固定する。  
なお、錆の影響などにより、対策品の車体への固定が困難な場合は、当該バッテリーケーブルの配索経路を変更する。  
また、バッテリーケーブルが損傷しているものは、新品と交換する。

識別：銀色のシールをモデルナンバープレートに貼り付ける。
