## 改善箇所説明図

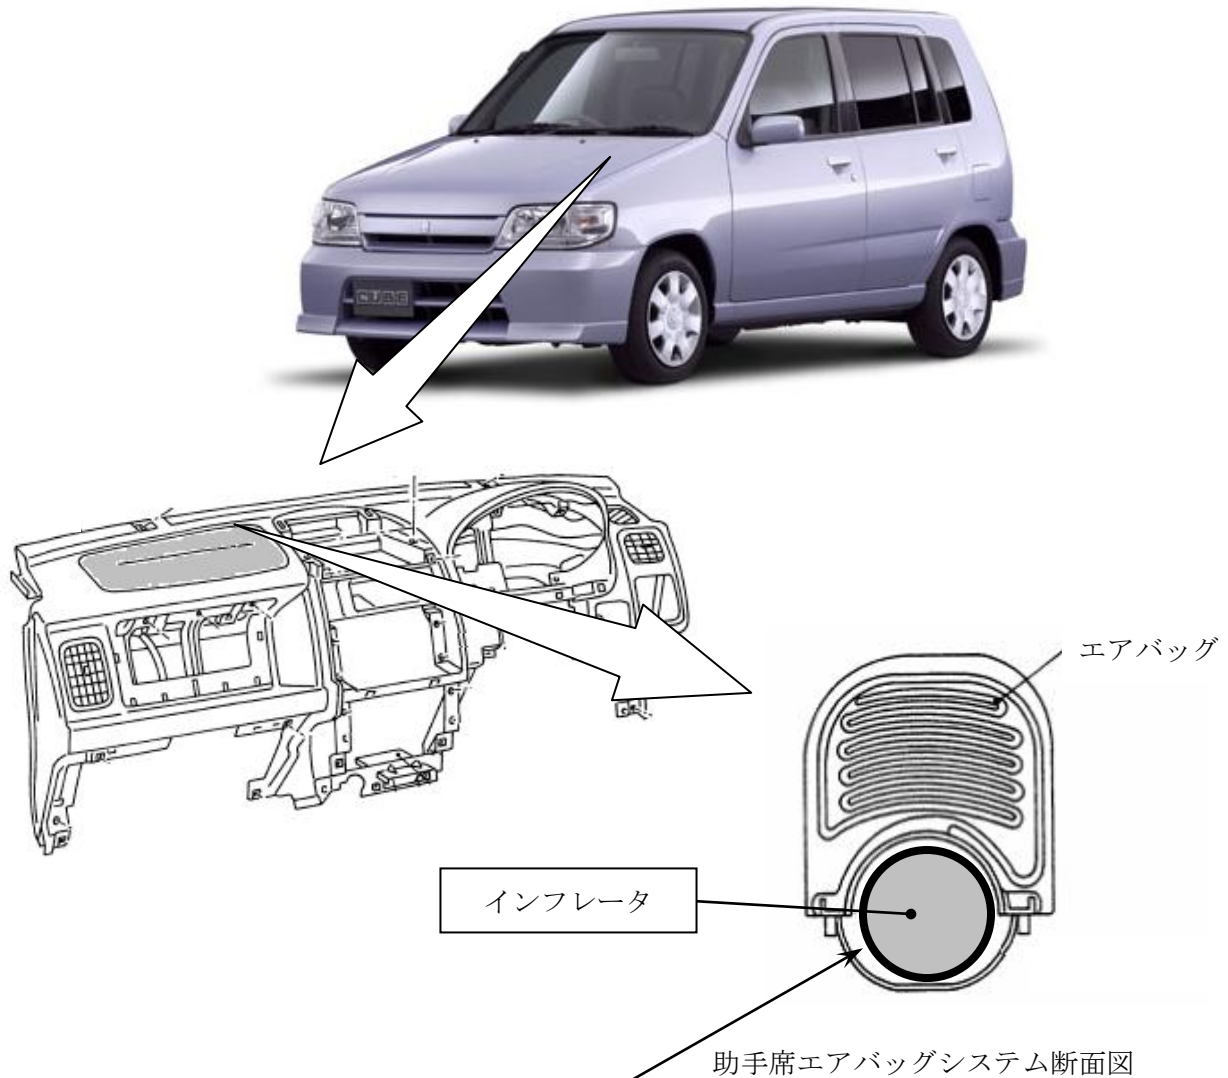
### 基準不適合発生箇所

助手席用エアバッグのインフレーター（膨張装置）において、ガス発生剤の成型工程が不適切又は成型後の吸湿防止措置が不適切なため、密度が不足したガス発生剤が組み込まれたものがある。そのため、エアバッグ展開時にインフレーター内圧が異常上昇し、インフレーター容器が破損して飛び散り、出火するおそれがある。

全車両、当該インフレーターを良品に交換する。

識別：銀色のシールをモデルナンバープレートの右横に貼り付ける。
