## 改善箇所説明図

### <ステアアクスル構造>

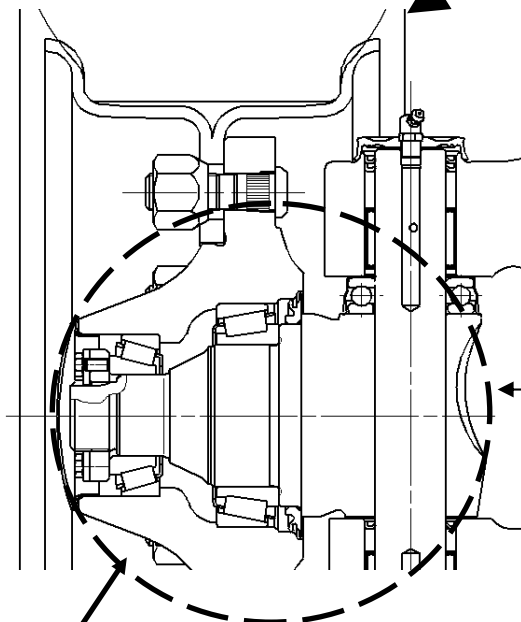
ナックルスピンドル

基準不適合発生箇所

5トン系フォークリフトにおいて、ナックルスピンドルの形状が不適切なため、使用過程で発生する応力に対して耐久力が不足している。  
そのため、そのまま使用を続けると、ナックルスピンドルに亀裂が生じ、最悪の場合、当該スピンドルが破断し車輪が外れるおそれがある。

全車両、ナックルスピンドル(左右)を対策品と交換する。
