## 改善箇所説明図

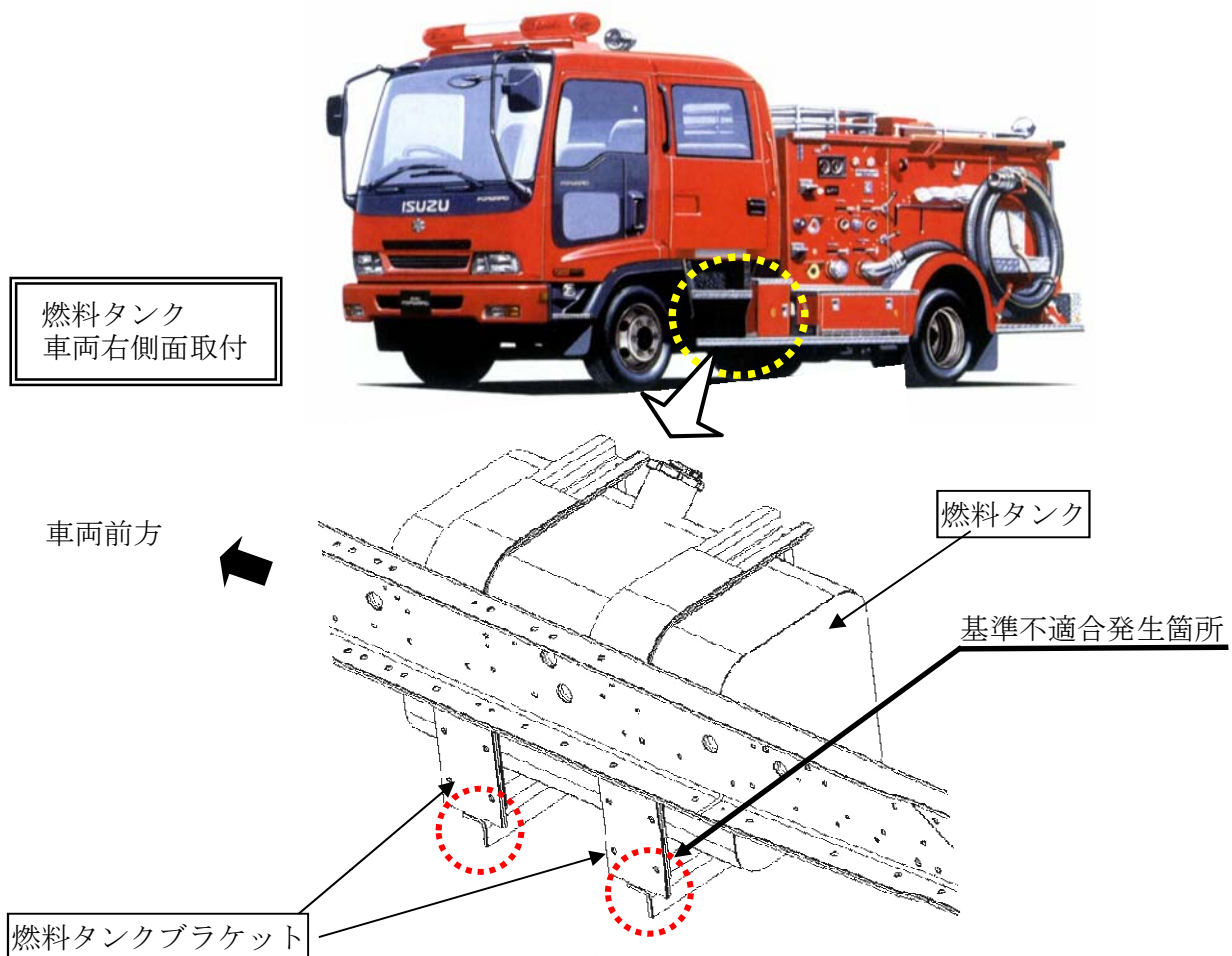
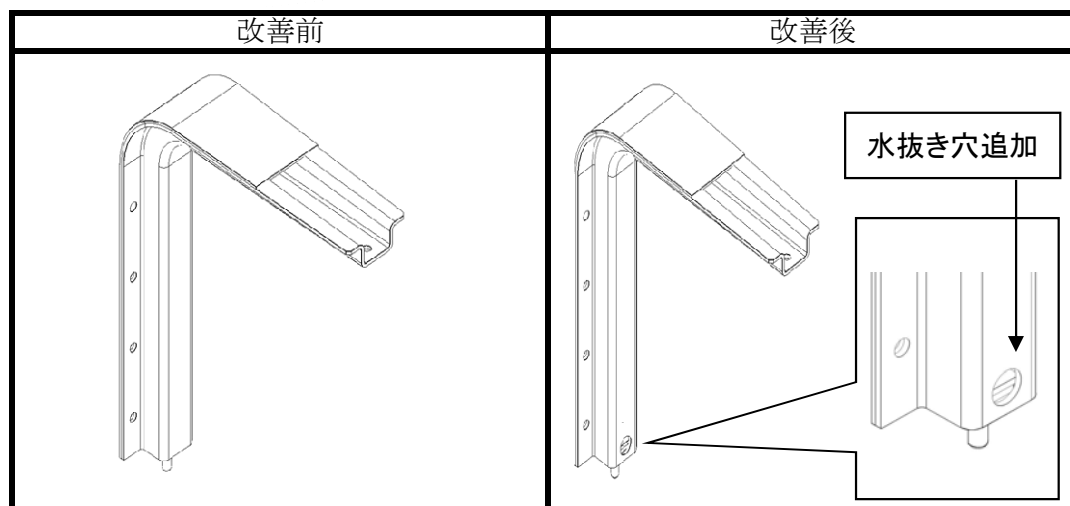
中型消防車の燃料タンクにおいて、燃料タンクブラケットの構造が不適切なため、当該ブラケット内部に水が侵入した場合、侵入した水が滞留し、当該ブラケットの下端部に錆を発生させることがある。そのため、そのままの状態で使用を続けると、当該ブラケットの下端部

全車両、燃料タンクブラケットを対策品に交換する。

識別：交換した燃料タンクブラケット上面に黄色のマーカーでφ 5 mmのマーキングをします。
