## 改善箇所説明図 ①

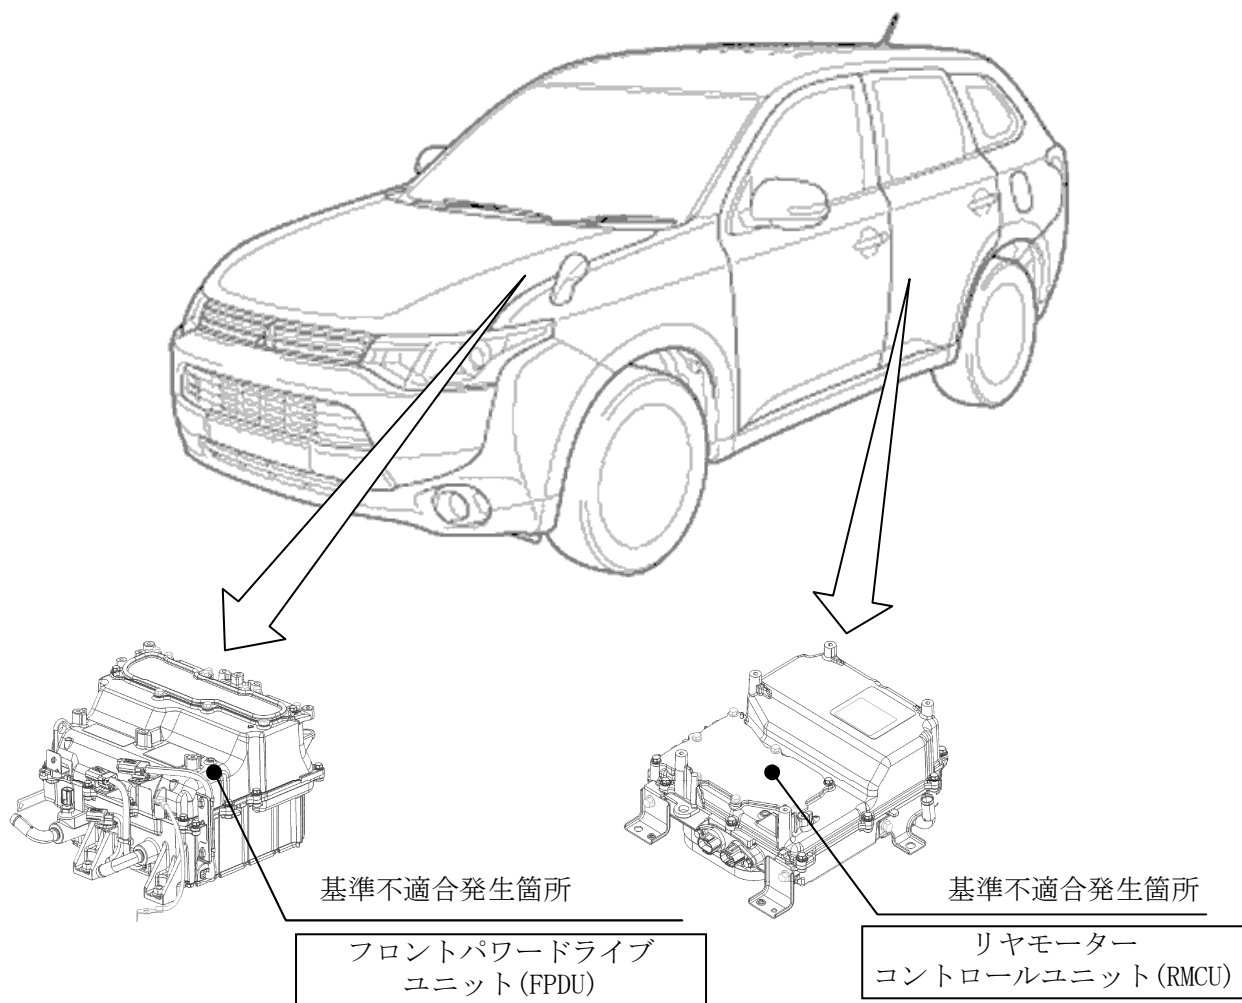
フロントモーターを制御するフロントパワードライブユニット (FPDU) 及びリヤモーターを制御するリヤモーターコントロールユニット (RMCU) の制御プログラムが不適切なため、車両起動時にFPDU及びRMCUがモーターの位相を誤認識し、起動後に発進不能となる場合がある。また、この状態で一定以上アクセルペダルを踏み込むと、車両が急に動き出すおそれがある。

全車両、FPDU 及び RMCU のプログラムを対策品に書き換える。

識別：運転席ドアローヒンジ（ドア側）の下側取付ボルト頭部に白または黄色のペイントを塗布する。

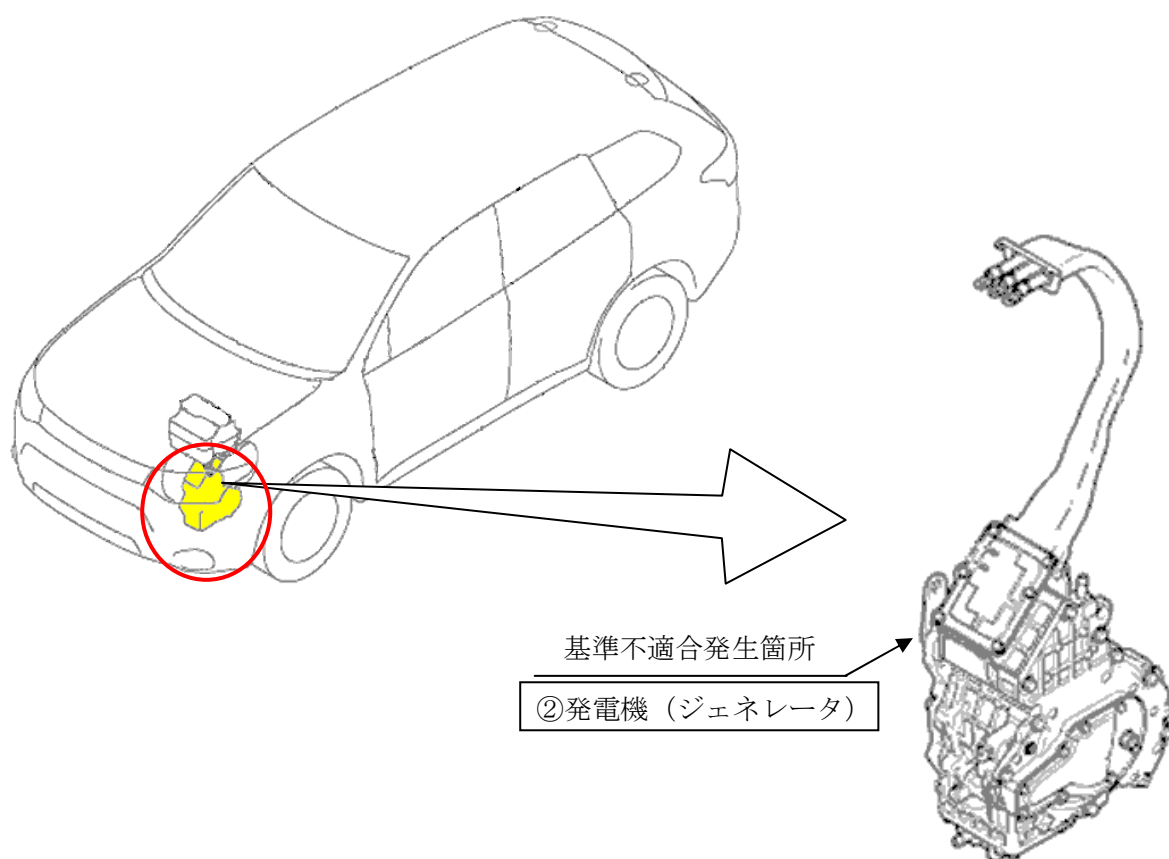
## 改善箇所説明図②

発電機（ジェネレータ）及び原動機（駆動用フロントモータ）のエアリーク検査システムにプログラムミスがあり、検査判定不良品が市場に流出した。そのため、オイル漏れが発生し、発電機（ジェネレータ）内のベアリングが潤滑不良となり破損し、最悪の場合、フェールセーフ状態（発電不可となり出力制限し、最高速度を50km/hに制限する走行状態）となり、再始動不可となる場合がある。

全車両、発電機（ジェネレータ）を良品に交換する。

識別：運転席ドアローヒンジ（ドア側）の下側取付ボルト頭部に白または黄色のペイントを塗布する。

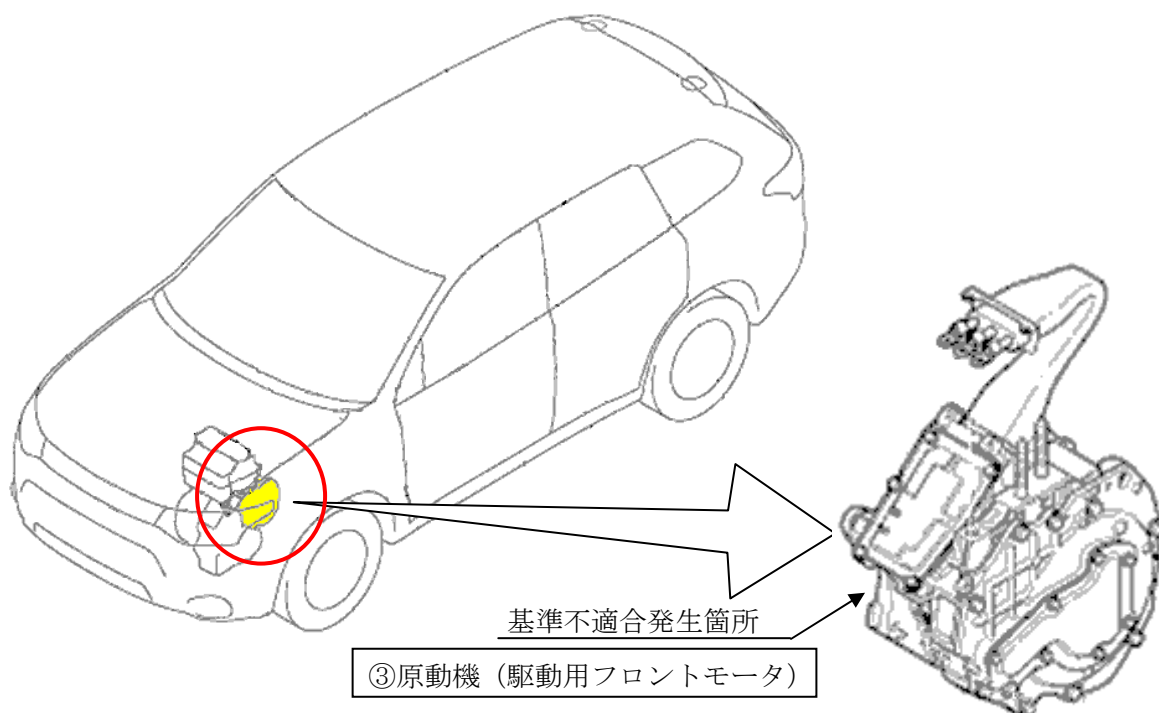
## 改善箇所説明図 ③

発電機（ジェネレータ）及び原動機（駆動用フロントモータ）のエアリーク検査システムにプログラムミスがあり、検査判定不良品が市場に流出した。そのため、オイル漏れが発生し、原動機（駆動用フロントモータ）内のベアリングが潤滑不良となり破損し、最悪の場合、フェールセーフ状態（発電不可となり出力制限し、最高速度を50km/hに制限する走行状態）となり、再始動不可となる場合がある。

全車両、原動機（駆動用フロントモータ）を良品に交換する。

識別：運転席ドアローヒンジ（ドア側）の下側取付ボルト頭部に白または黄色のペイントを塗布する。
