## 改善箇所説明図

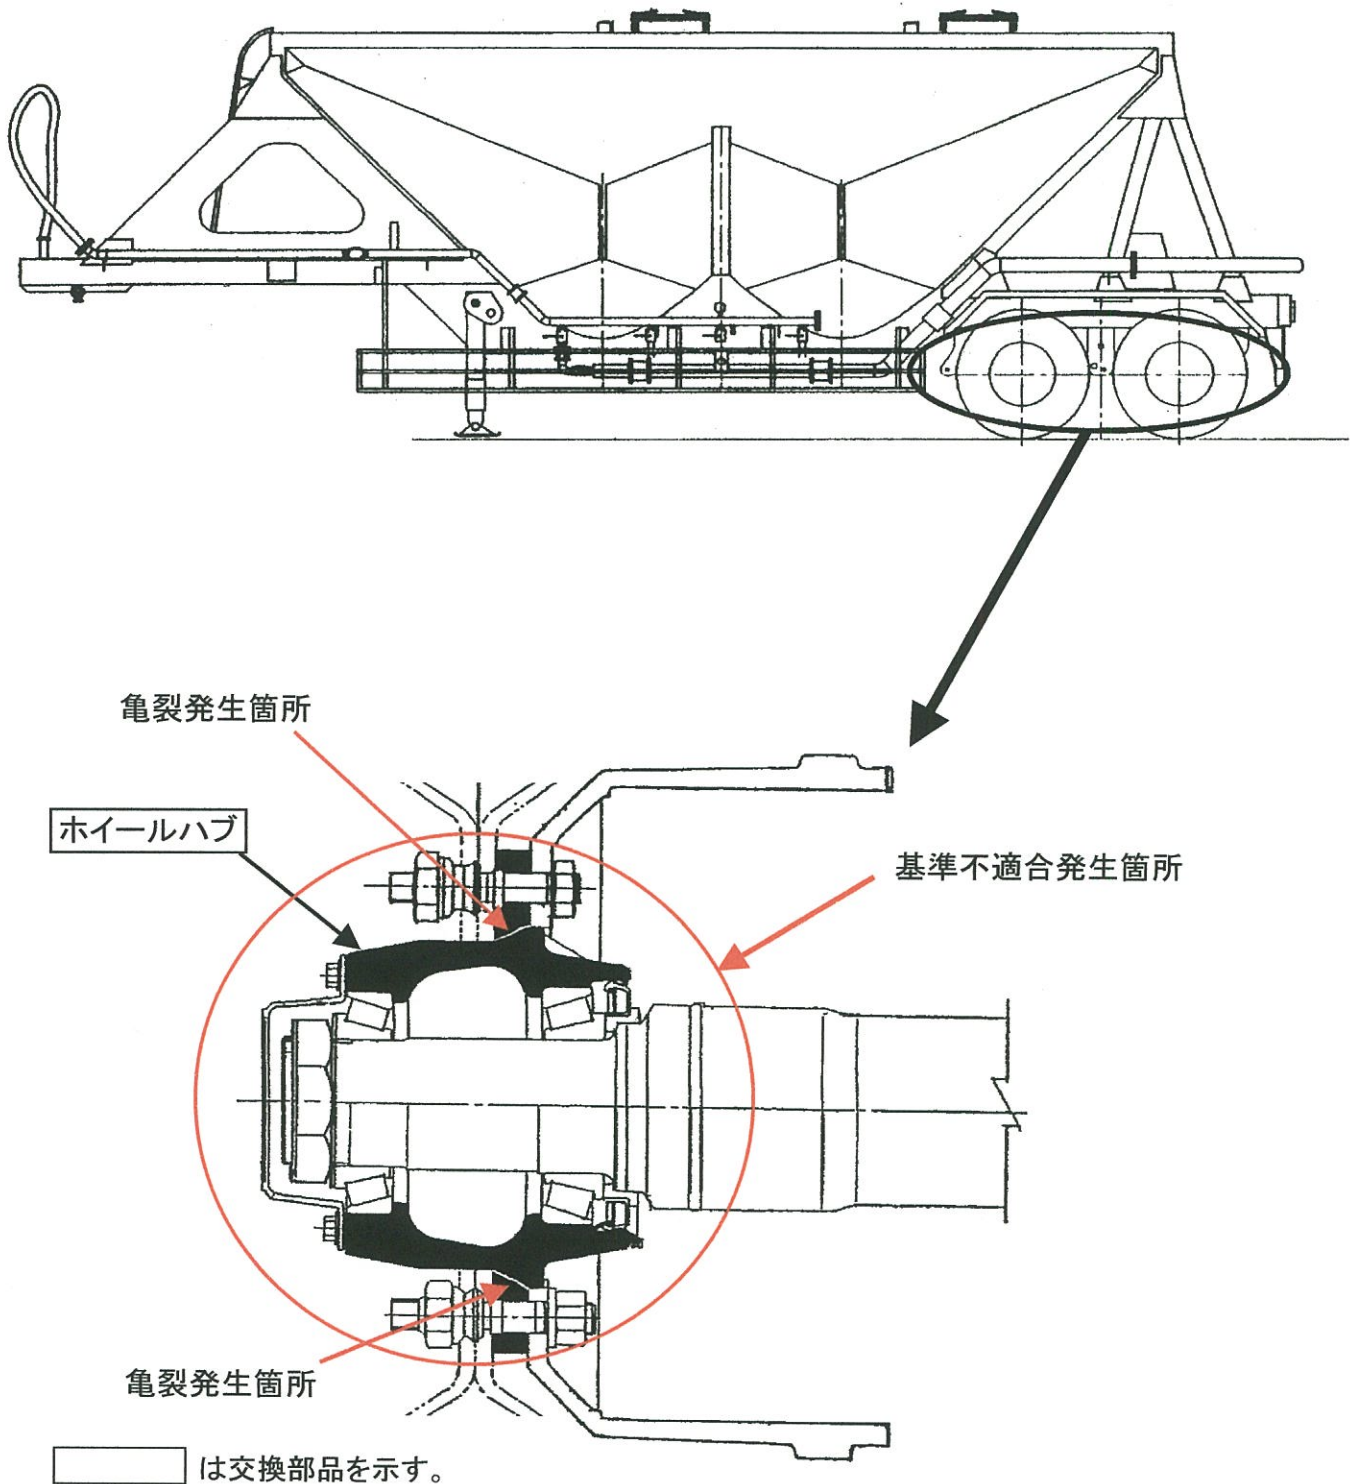
重心高が高い形状のセミトレーラにおいて、旋回時における車軸及びホイールハブに繰り返し作用する応力が大きくなることについての評価が不十分であったため、ホイールハブに亀裂が発生する可能性がある。そのため、ホイールハブに亀裂がある状態で使用を続けると、ホイールハブが破損し、最悪の場合、車輪が脱落するおそれがある。

全車両、ホイールハブを対策品に交換するとともに、使用者に対し、ホイールハブの標準使用期限と点検・整備の必要性を周知するため、車両の指定位置にコーションステッカーを貼り付ける。

識別：改善実施済車には、車台番号打刻位置付近にNo.3151のリコール対策済みステッカーを貼り付ける。
