## 改善箇所説明図

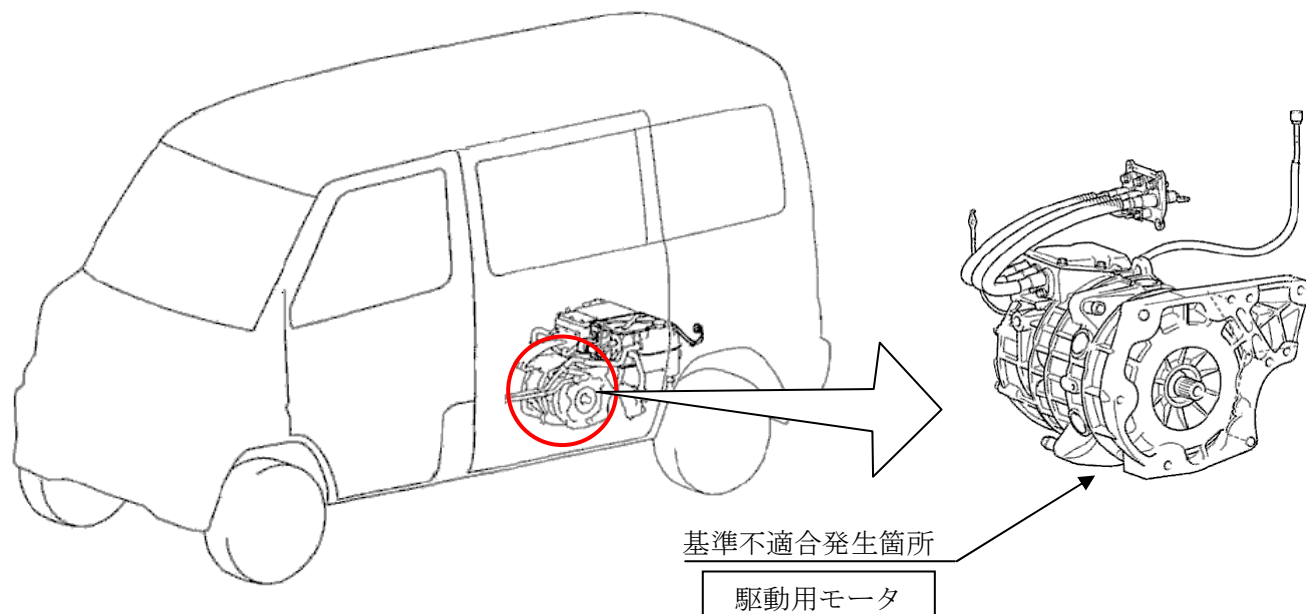
駆動用モータのエアリーク検査システムにプログラムミスがあり、検査判定不良品が市場に流出した。そのため、冷却水が漏れ、最悪の場合、駆動用モータ内部で漏電が発生し、フェールセーフ状態（出力制限し、最高速度を60km/hに制限する走行状態）となり、再始動不可となる場合がある。

注：図中の  内は、交換する部品を示す。

全車両、原動機（駆動用モータ）を良品に交換する。

識別：運転席側ドアチェックのドア側取付けボルト（下側）頭部に、白または黄色のペイントを塗布する。
