## 改善箇所説明図

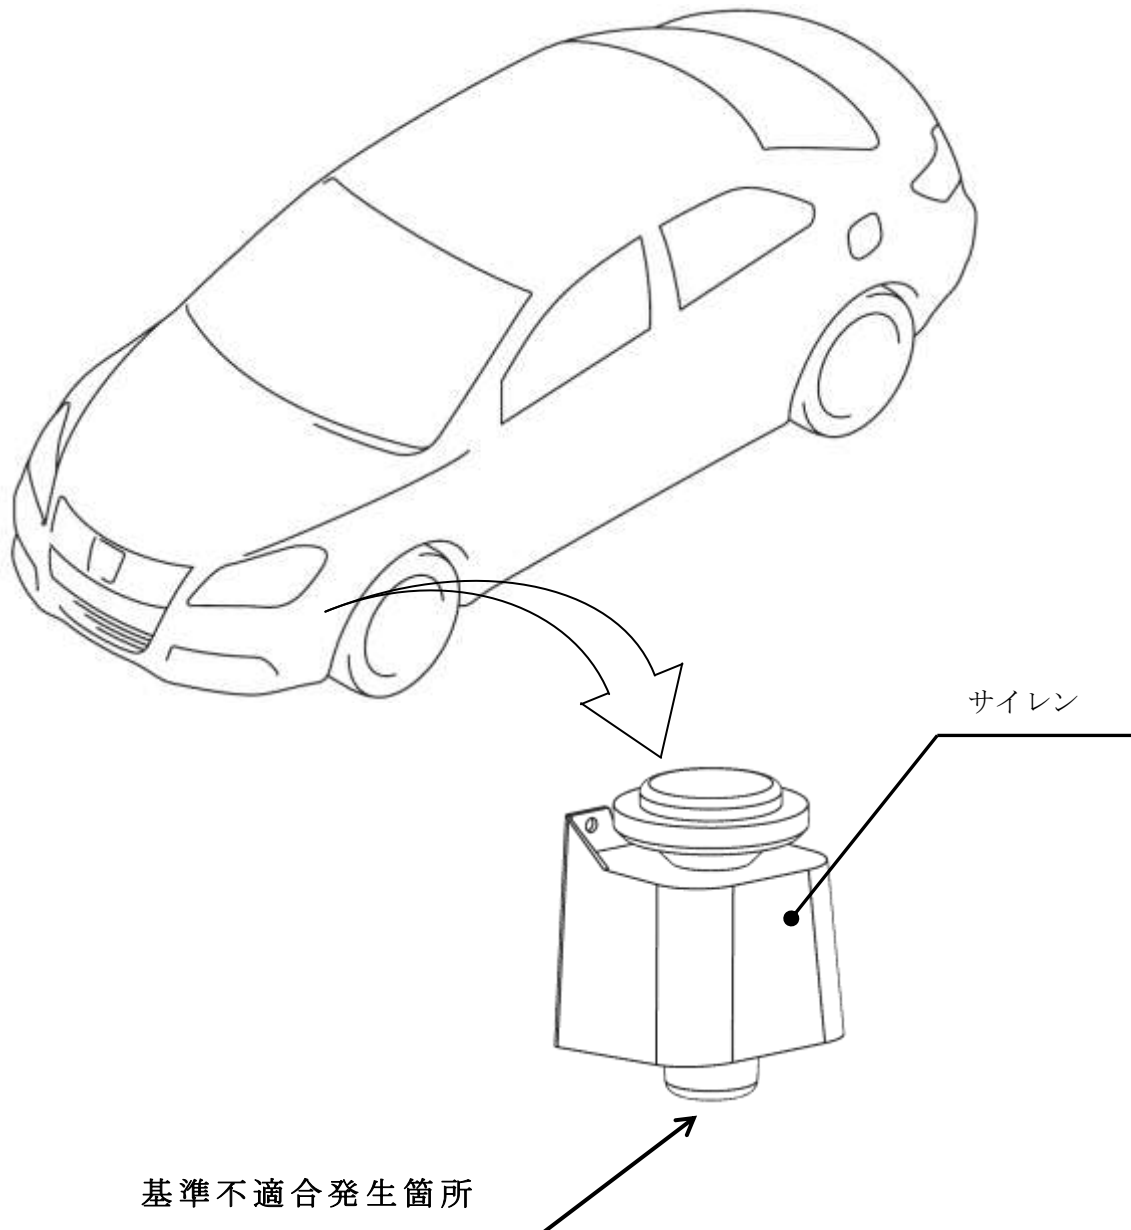
緊急車両のサイレンにおいて、水抜き用の穴がなかったため、水溜り路の走行や洗車等によりサイレン内部に水が溜まることがある。そのため、そのまま使用を続けると、サイレンの音圧が低下して、保安基準を満たさなくなるおそれがある。

全車両、サイレンの下部に水抜き用の穴をあける。

識別：ID プレートに白色のシールを貼付する。
