# 改善箇所説明図

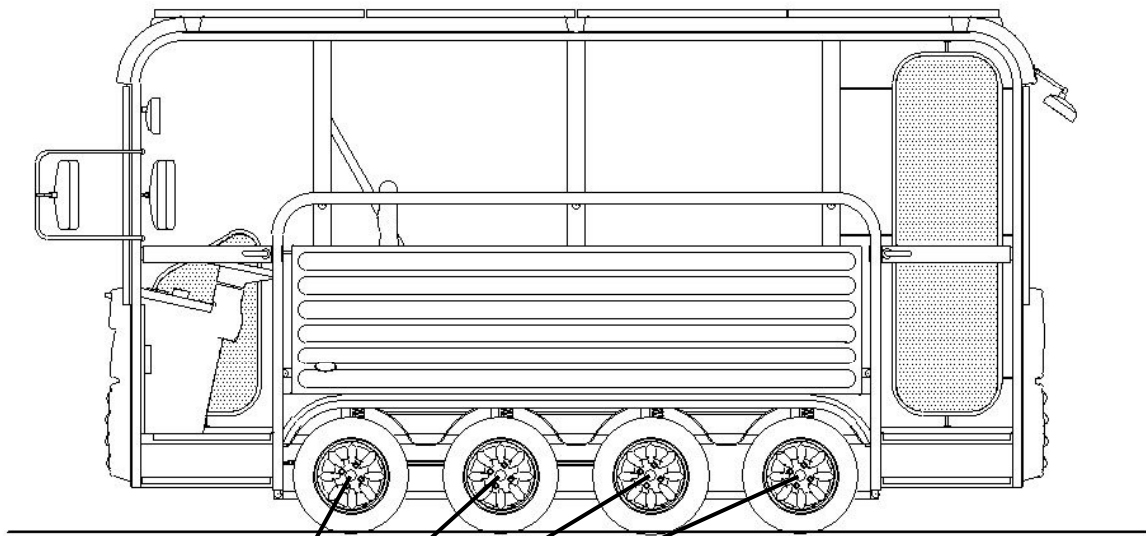
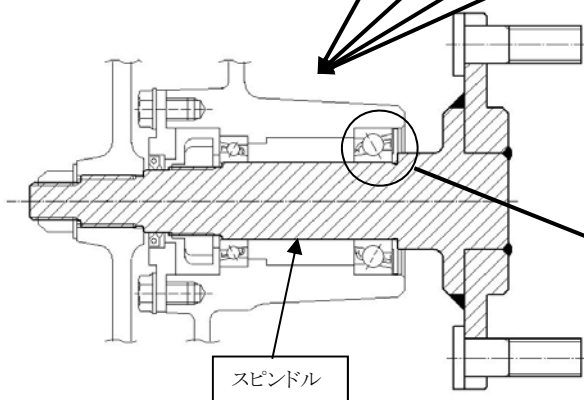
スピンドル

原動機出力を減速機を介して車輪に伝達するスピンドルにおいて、段差部を不適切な形状に加工したため、使用過程で発生する応力に対して耐久力が不足している。そのため、そのまま使用を続けるとスピンドルに亀裂を生じ、最悪の場合、当該スピンドルが破断して車輪が脱落するおそれがある。

基準不適合発生箇所

全車両、スピンドルを対策品に交換する。

| 改善前 | 改善後 |
|---|---|
| <p>[段付あり]</p> <p>0.15~0.2</p> <p>R 0.4</p> | <p>[スムーズに断面変化]</p> <p>16.5</p> <p>R20 R10</p> <p>ベアリング<br/>ストッパ<br/>追加</p> |
