## 改善箇所説明図

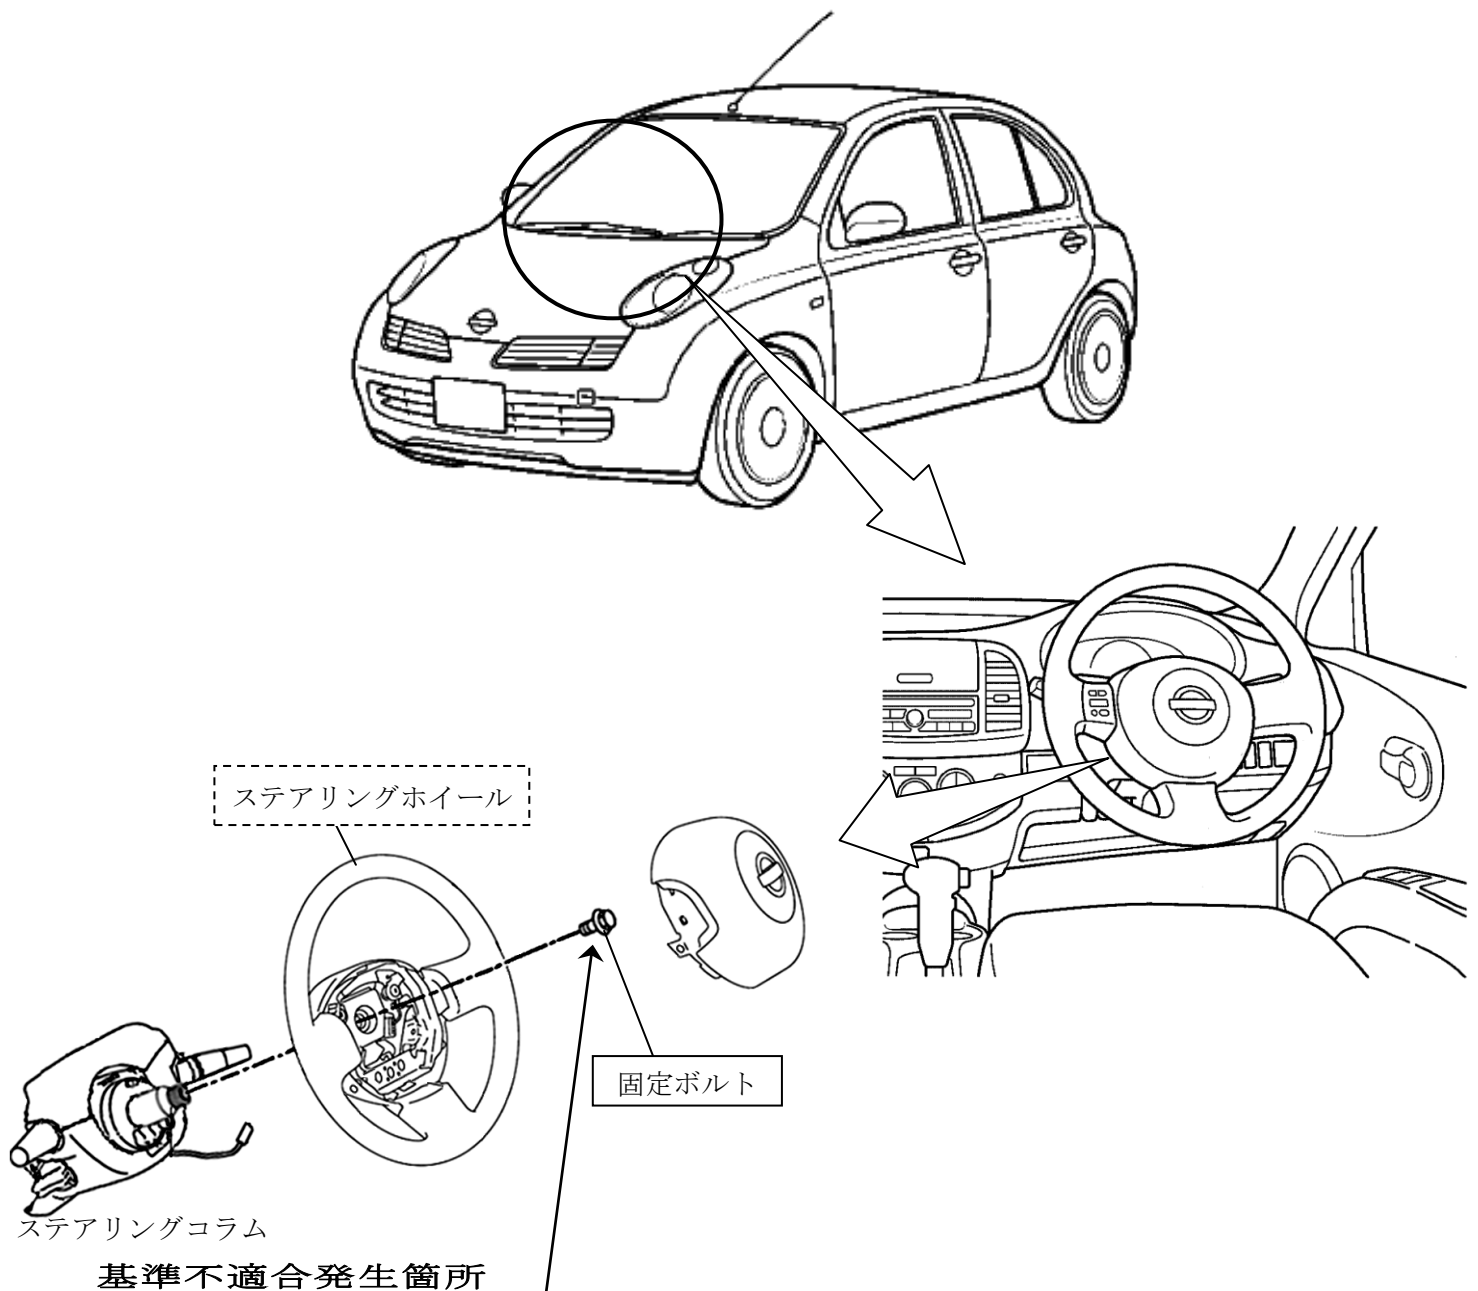
ステアリングホイールにおいて、固定ボルトの締め付けが不適切なものがあるため、走行中の振動等により当該固定ボルトが緩んで、ステアリングホイールとステアリングコラムのセレーション勘合部でガタが発生することがある。そのまま使用を続けると、当該セレーション勘合部が摩耗してガタが更に大きくなり、最悪の場合、ハンドル操作ができなくなるおそれがある。

全車両、当該固定ボルトを適切なトルクで締め付ける。なお、当該ボルトが緩み、ガタが発生している場合は、ステアリングホイールを新品と交換し、適切なトルクで締め付ける。
