# 改善箇所説明図

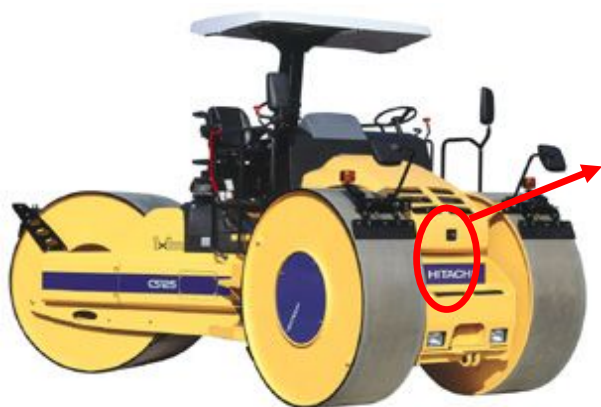
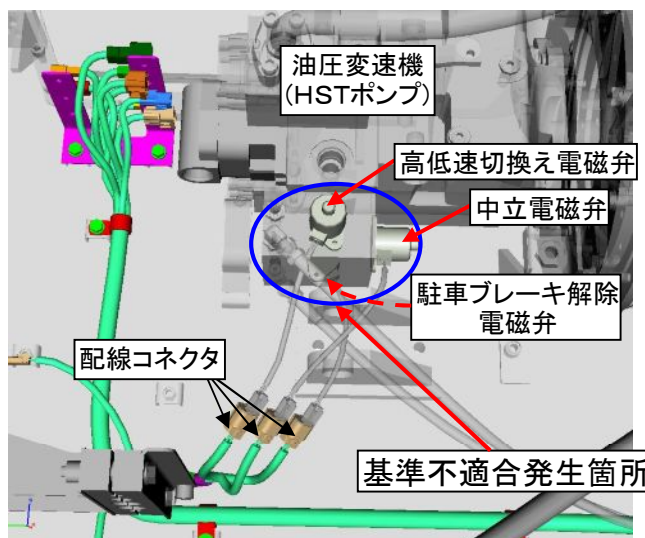
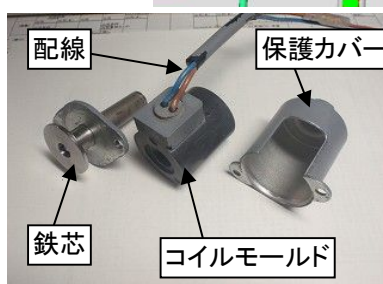
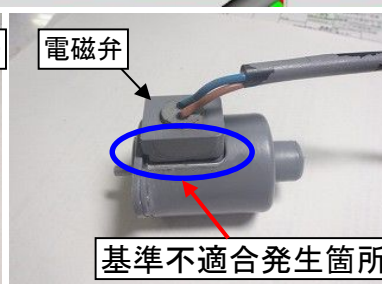
(改善前)

ロード・ローラーに搭載している電磁弁の構成部品であるコイルモールド及び配線の固定方法が不適切なため、コイルモールドが走行中の機械振動によって磨耗する場合がある。そのままの状態で使用を続けると、コイルモールドの磨耗が進行し内部の配線が露出して短絡するため電源ヒューズが切れて電磁弁が作動しなくなる。リコール対象車両に電磁弁は3個搭載されており、作動しなくなる電磁弁により以下の①～③の不具合が発生する。

- ① 高低速切換電磁弁が作動しなくなると、高低速切換ができなくなる。
  - ② 中立電磁弁が作動しなくなると、変速機を自動で中立状態にすることができなくなる。
  - ③ 駐車ブレーキ解除電磁弁が作動しなくなると、走行中・停止中を問わず駐車ブレーキが作動したままとなる。
- いずれの電磁弁が短絡しても、電源ヒューズは共通であるため①～③が同時に発生し、③の駐車ブレーキ解除不能によって走行不能となる。

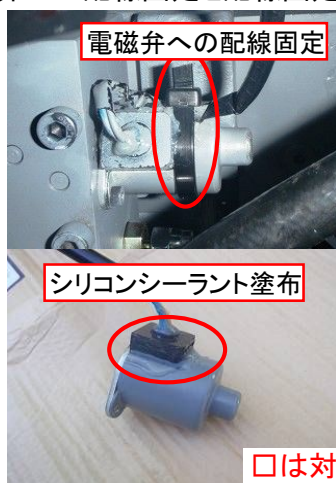
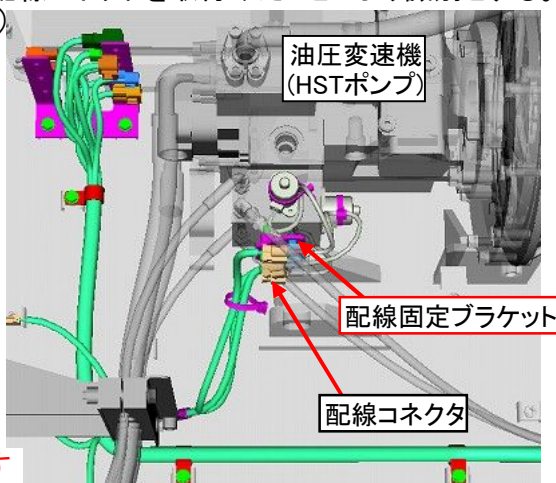
(改善後)

□は対策部品を示す

全車両、電磁弁の保護カバーに配線を固定し、油圧変速機に配線固定ブラケットを増設して配線コネクタを固定する。また、電磁弁のコイルモールドと保護カバー間にシリコンシーラントを塗布する。

識別：電磁弁への配線固定と配線固定ブラケットに配線コネクタを取付けたことにより識別とする。
