## 改善箇所説明図

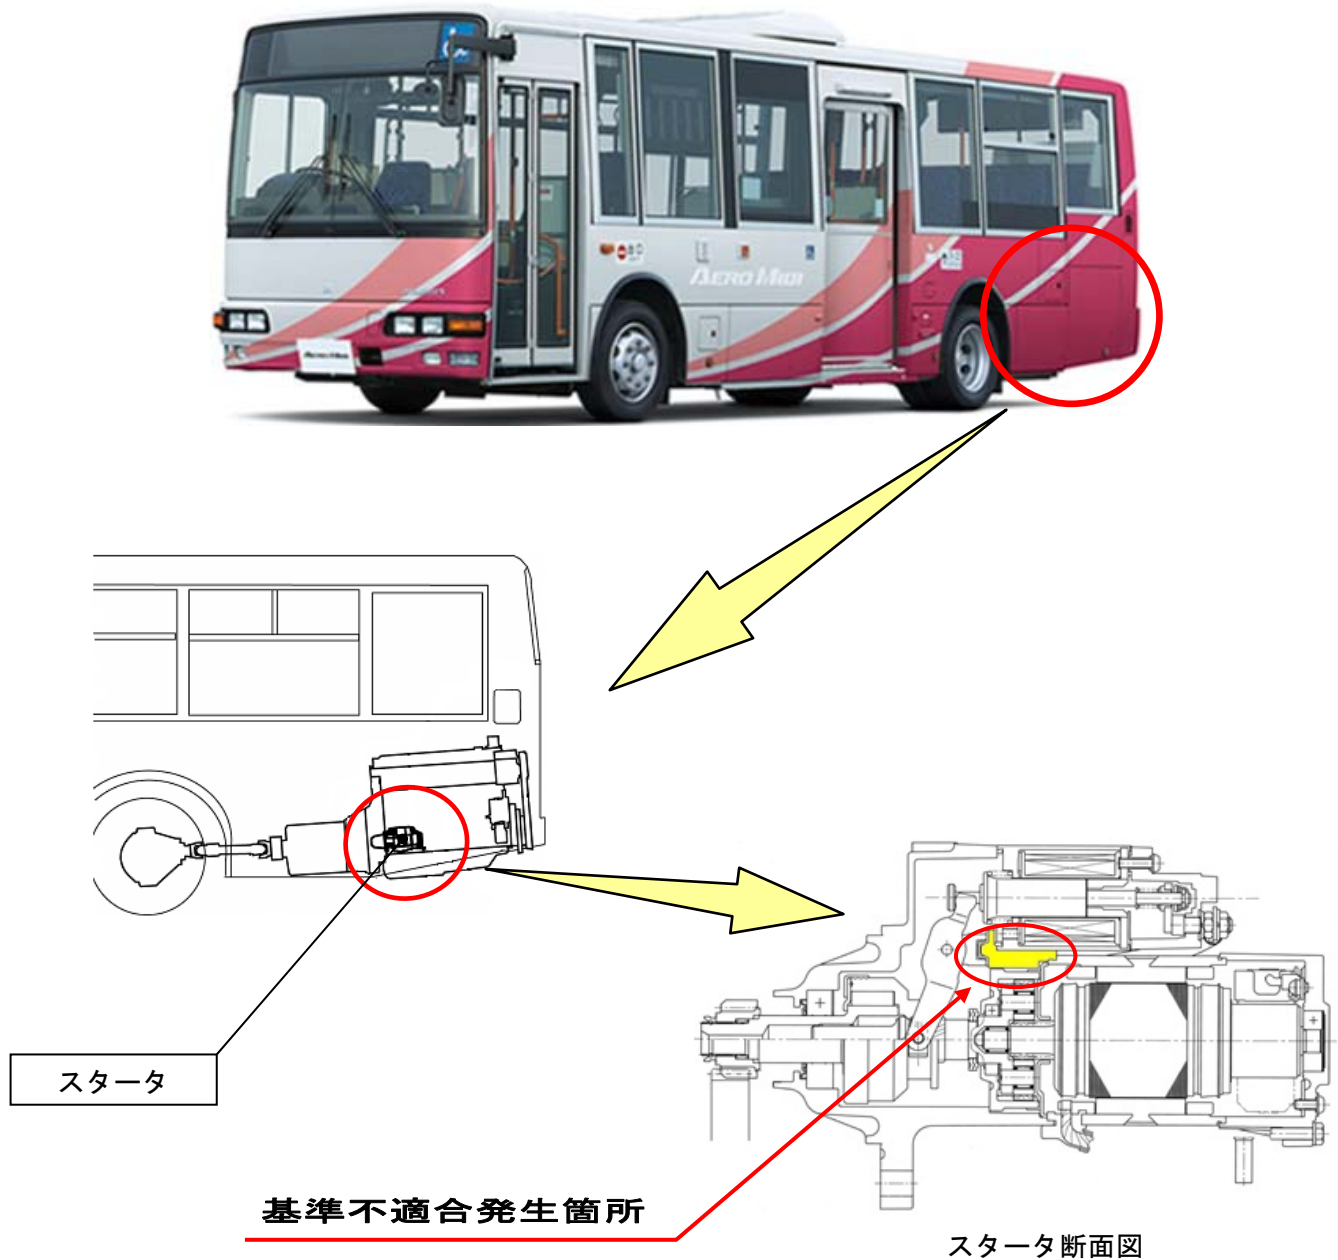
中型路線バスにおいて、スタータに使用されているゴム部品の材質が不適切であること及びフライホイールリングギヤの摩耗に対する余裕が不足しているため、アイドリング・ストップ&スタート・システムによるエンジンの始動を頻繁に行うと、当該リングギヤが早期に摩耗するものがある。そのため、そのままの状態で使用を続けると、スタータの空転が発生し、最悪の場合、エンジンが始動不能となるおそれがある。

- ① 全車両、スタータを対策品に交換すると共にフライホイールリングギヤの摩耗状況を点検し、使用限度を超えていた場合は新品のフライホイールリングギヤに交換する。
- ② アイドリング・ストップ&スタート・システムの制御プログラムを、フライホイールリングギヤの摩耗対策品に書き換える。
