## 改善箇所説明図①

## 改善箇所説明図②

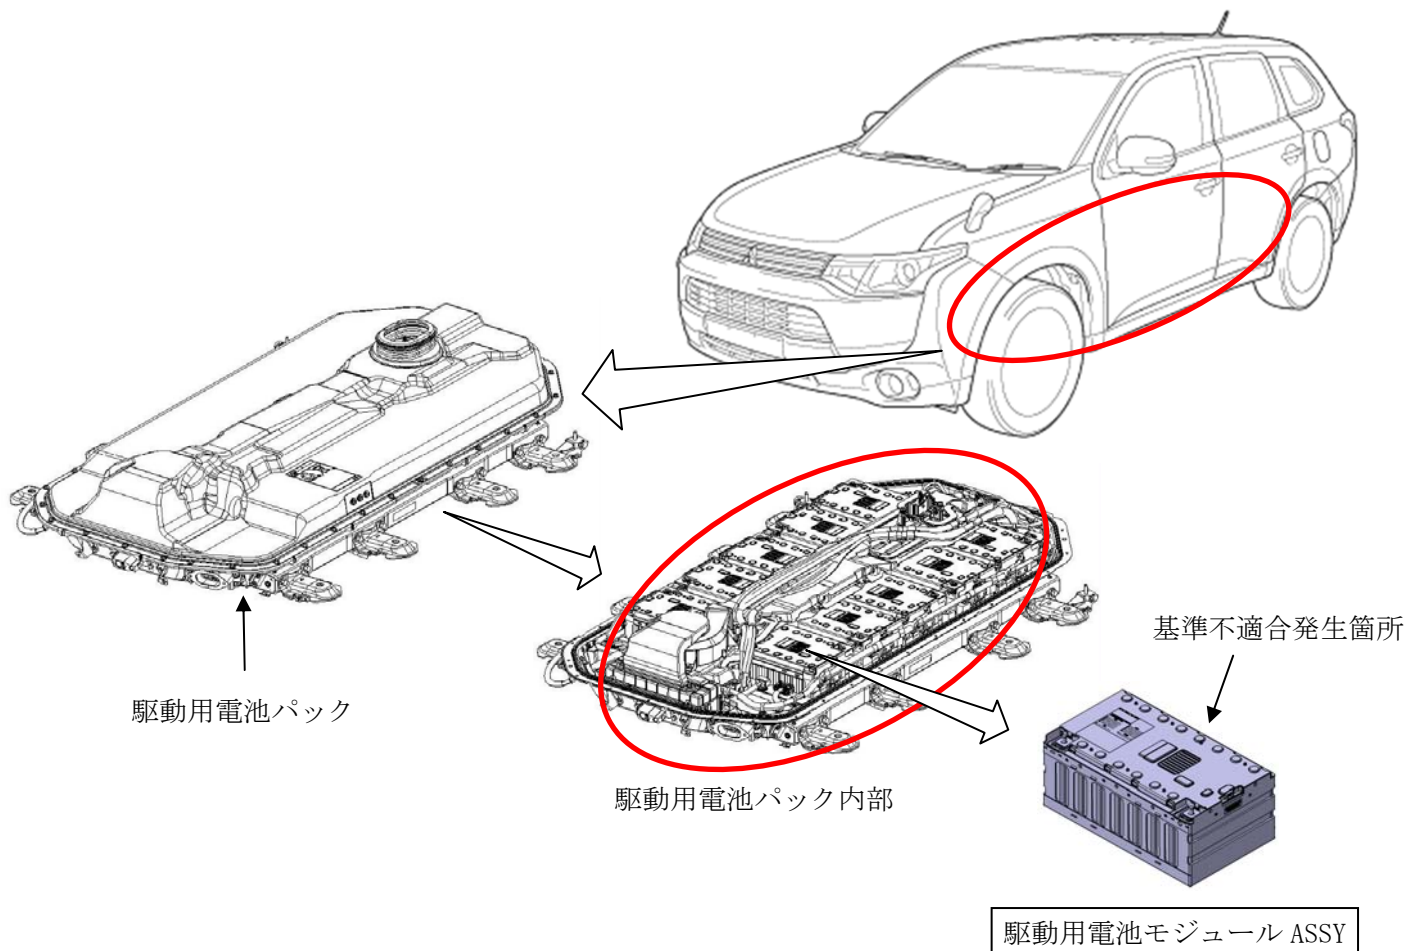
プラグインハイブリッド車の駆動用電池において、以下の事象が発生するおそれがある。

- ・スクリーニング工程（電池セル内の異物検出性向上のため実施している工程）において、作業者が誤って電池セルを落下させ、電池セル内部部品のエレメントが移動しエレメントのセパレータが損傷した状態で、移動したエレメントと集電体の隙間が減少した不良品を流出させたため、使用過程で充電中に電池セルの内部短絡が発生する可能性がある。そのため、電圧が低下、EV システム警告灯が点灯し走行不能となり、最悪の場合、電池セルおよび周辺部品の一部が溶損する。
- ・スクリーニング工程の不活性化工程において、衝撃値の設定が不適切であり、電池セル内部部品（エレメント）の一部から剥離した銅異物が発生し、同工程中に正極に運ばれることで、使用過程で軽微な内部短絡が発生する可能性がある。そのため、電圧が低下し、EV システム警告灯が点灯して満充電ができない状態やフェールセーフ状態（出力を 30% に制限し、最高速度を 50km/h に制限する走行状態）となる。

全車両、駆動用電池モジュールASSYを良品に交換する。

なお、改善措置用部品の供給に時間を要することから、当面の暫定措置として、全ての使用者に不具合の内容を通知し、交換部品の準備が整うまでの間、外部充電及びチャージモードによる利用を控えるよう要請する。

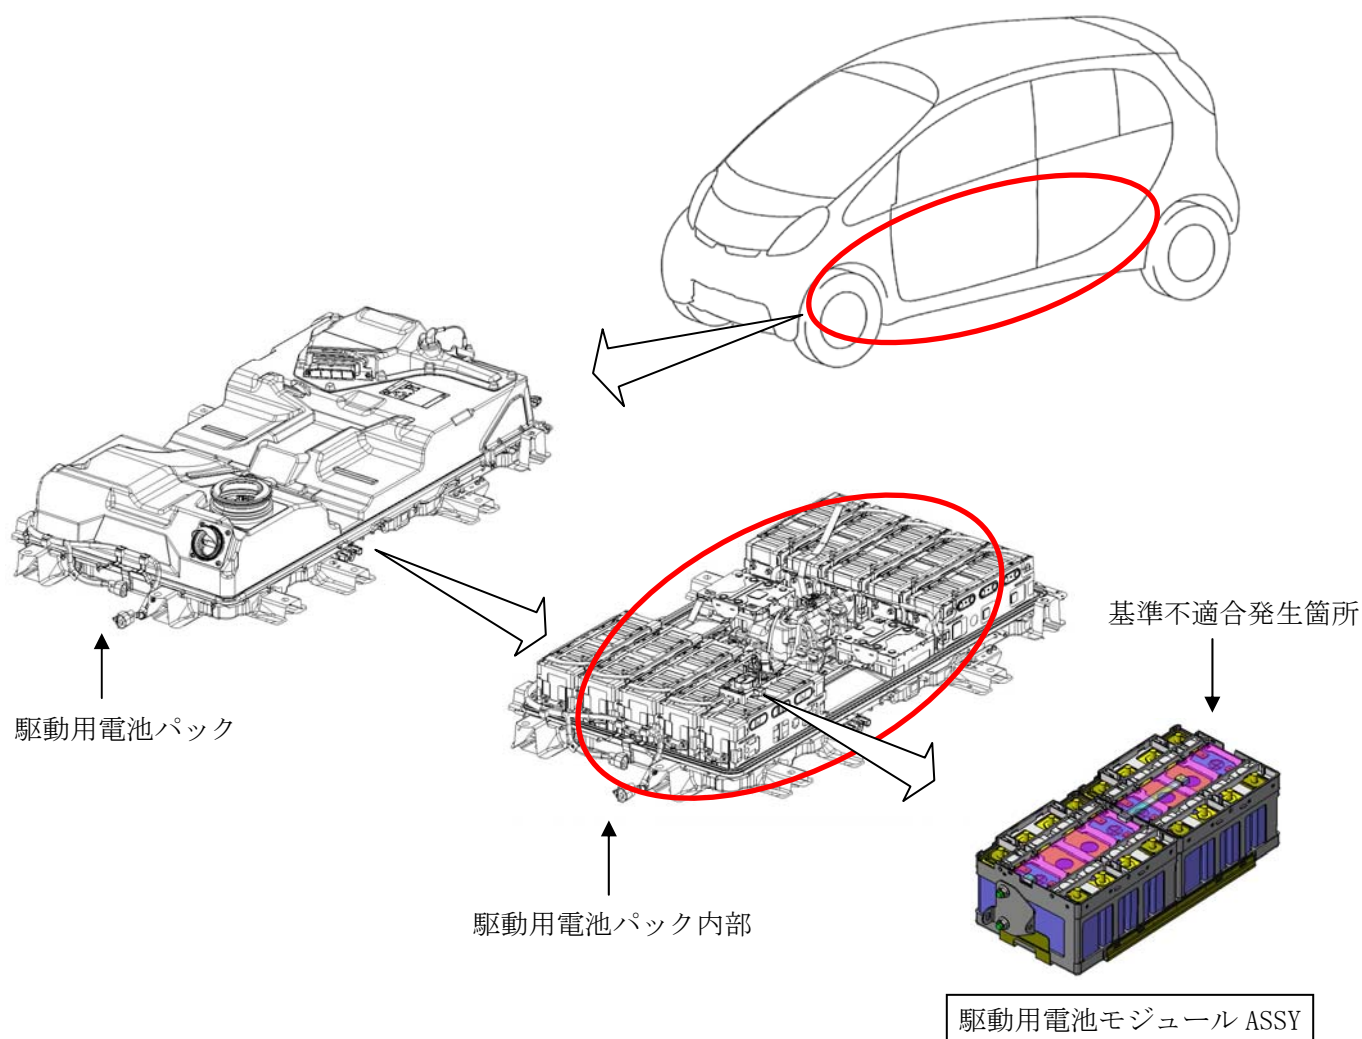
電気自動車の駆動用電池において、以下の事象が発生するおそれがある。

- ・スクリーニング工程において、作業者が誤って電池セルを落下させ、電池セル内部部品のエレメントが移動しエレメントのセパレータが損傷した状態で、移動したエレメントと集電体の隙間が減少した不良品を流出させたため、使用過程で充電中に電池セルの内部短絡が発生する可能性がある。そのため、電圧が低下、EV システム警告灯が点灯し走行不能となり、最悪の場合、電池セルおよび周辺部品の一部が溶損する。
- ・スクリーニング工程の不活性化工程において、衝撃値の設定が不適切であり、電池セル内部部品（エレメント）の一部から剥離した銅異物が発生し、同工程中に正極に運ばれることで、使用過程で軽微な内部短絡が発生する可能性がある。そのため、電圧が低下し、EV システム警告灯が点灯し走行不能となる。

全車両、駆動用電池モジュールASSYを良品に交換する。

なお、改善措置用部品の供給に時間を要することから、当面の暫定措置として、全ての使用者に不具合の内容を通知し、交換部品の準備が整うまでの間、外部充電を控えるよう要請する。
