# 改善箇所説明図

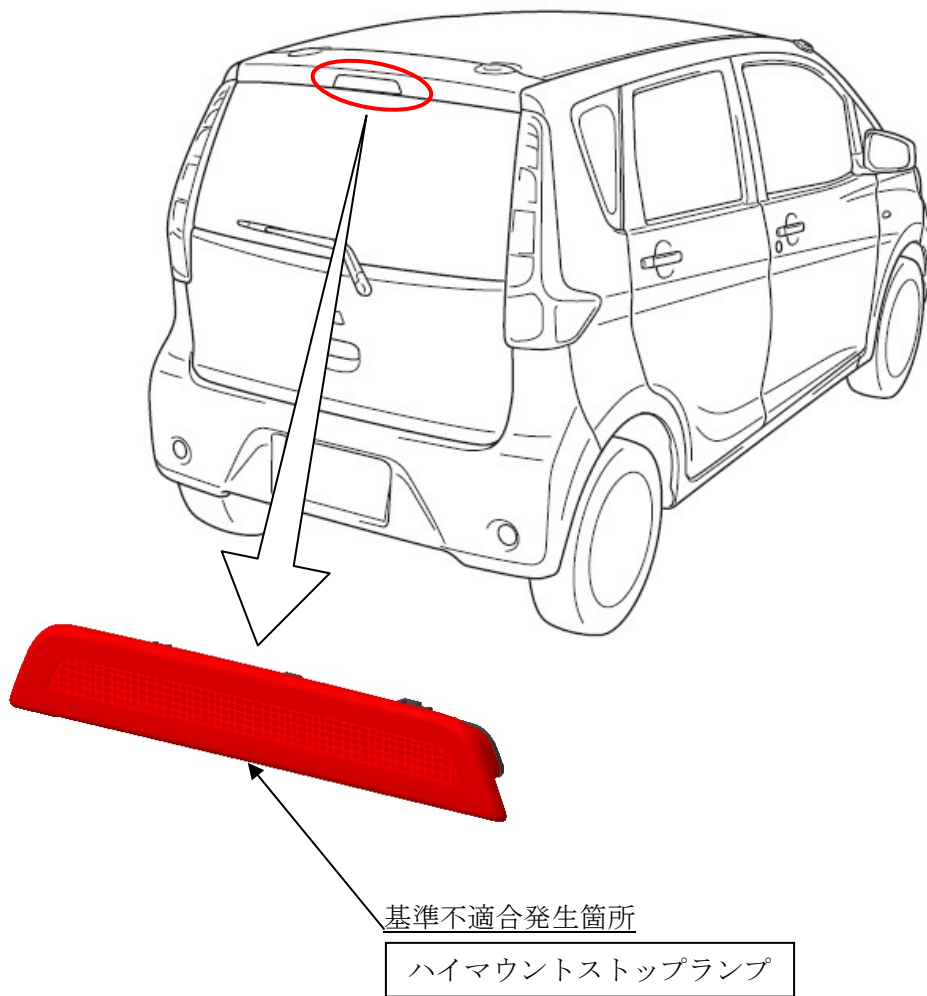
テールゲートに固定するハイマウントストップランプに塗布したすべり剤の影響により、ハイマウントストップランプのツメ部に亀裂が発生する。そのままの状態で使用すると、ハイマウントストップランプがテールゲートの取付位置からずれるおそれがある。

全車両、テールゲートのハイマウントストップランプ取付部を清掃し、すべり剤塗布を廃止したハイマウントストップランプ対策品に交換する。
