# 改善箇所説明図

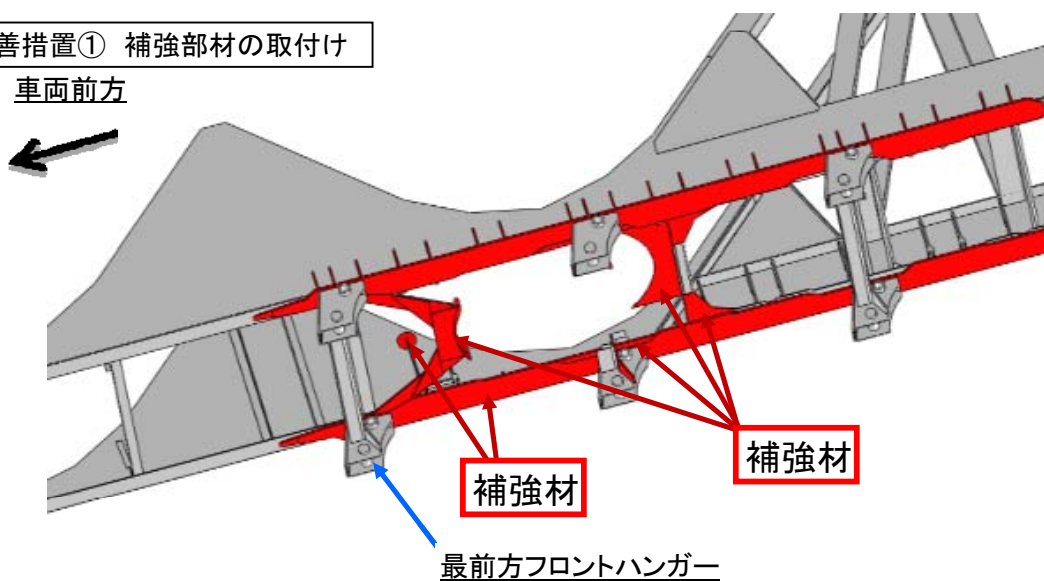
## 改善措置① 補強部材の取付け 車両前方

分割可能貨物基準緩和仕様の粉粒体運搬セミトレーラ(3軸車)において、車体(サブフレーム)強度の評価が不適切なため、走行中に発生する応力がサブフレームに集中するものがある。  
そのため、そのままの状態で使用を続けると、走行中に発生する繰り返し応力がサブフレームに作用することで亀裂が発生し、車体の堅ろう性を損なうおそれがある。

- ① サブフレームに補強部材を取り付ける。なお、当該サブフレームの亀裂の有無を確認し、亀裂があるものは溶接修理した上で、補強部材を取り付ける。
- ② 重量増加対策として、軽量化部品に交換する。
- ③ 上記①及び②の措置を実施後、管轄する運輸支局等において重量測定を行う等の現車確認手続きを行う。
