## 改善箇所説明図

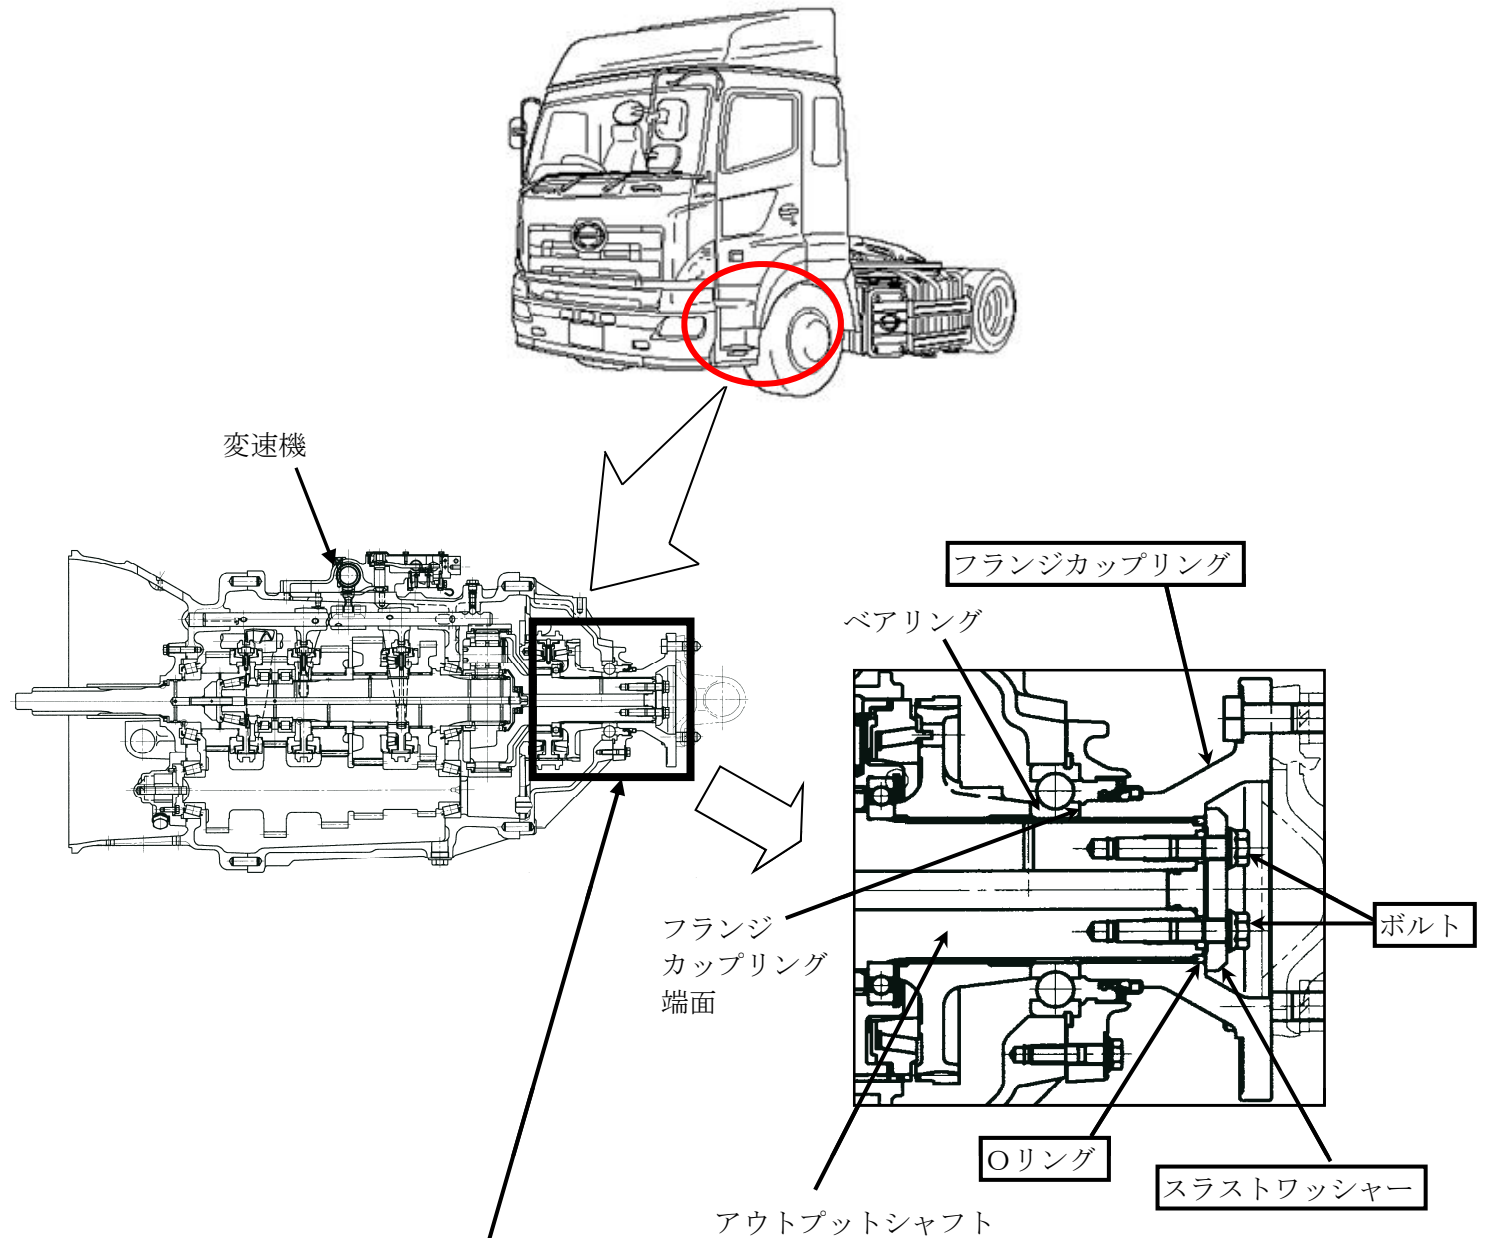
12段式変速機を搭載した大型トラックにおいて、変速機後端のフランジカップリング端面の表面硬度が不足しているため、ベアリングのクリープに伴いフランジカップリング端面が摩耗し、フランジカップリング締付けボルトが緩むものがある。そのため、そのままの状態で使用を続けると、フランジカップリングが抜け出し、最悪の場合、プロペラシャフトとともに脱落するおそれがある。

全車両、フランジカップリングと当該ボルトを対策品に交換するとともに、スラストワッシャーとOリングを新品に交換する。

識別：ネームプレートに黄色ペイントを塗布する。
