## 改善箇所説明図

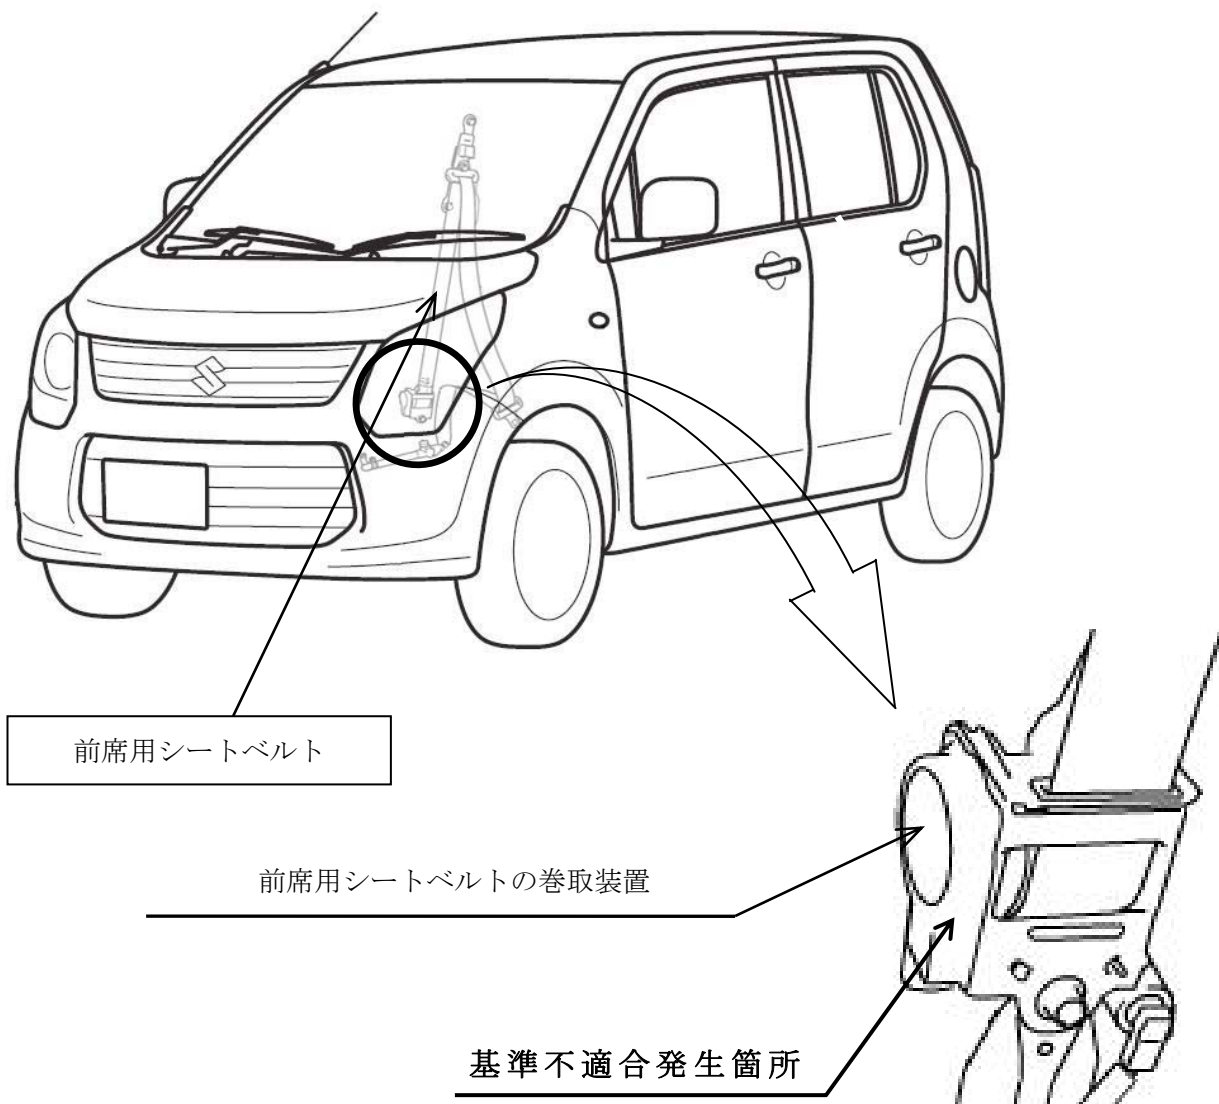
前席用シートベルトにおいて、巻取装置内部のロック機構部の製造方法が不適切なため、圧入部が緩み、シートベルト脱着時に異音や引っ掛かりが発生するおそれがある。そのまま使用を続けると、最悪の場合、圧入部品が外れ、衝突時にシートベルトのロックが作動しなくなる。

全車両、当該シートベルトを点検し、圧入部が緩んでいないものは、当該巻取装置の内部に緩み対策部品を取り付ける。圧入部が緩んでいるものは、当該シートベルトを良品に交換する。
