## 改善箇所説明図①

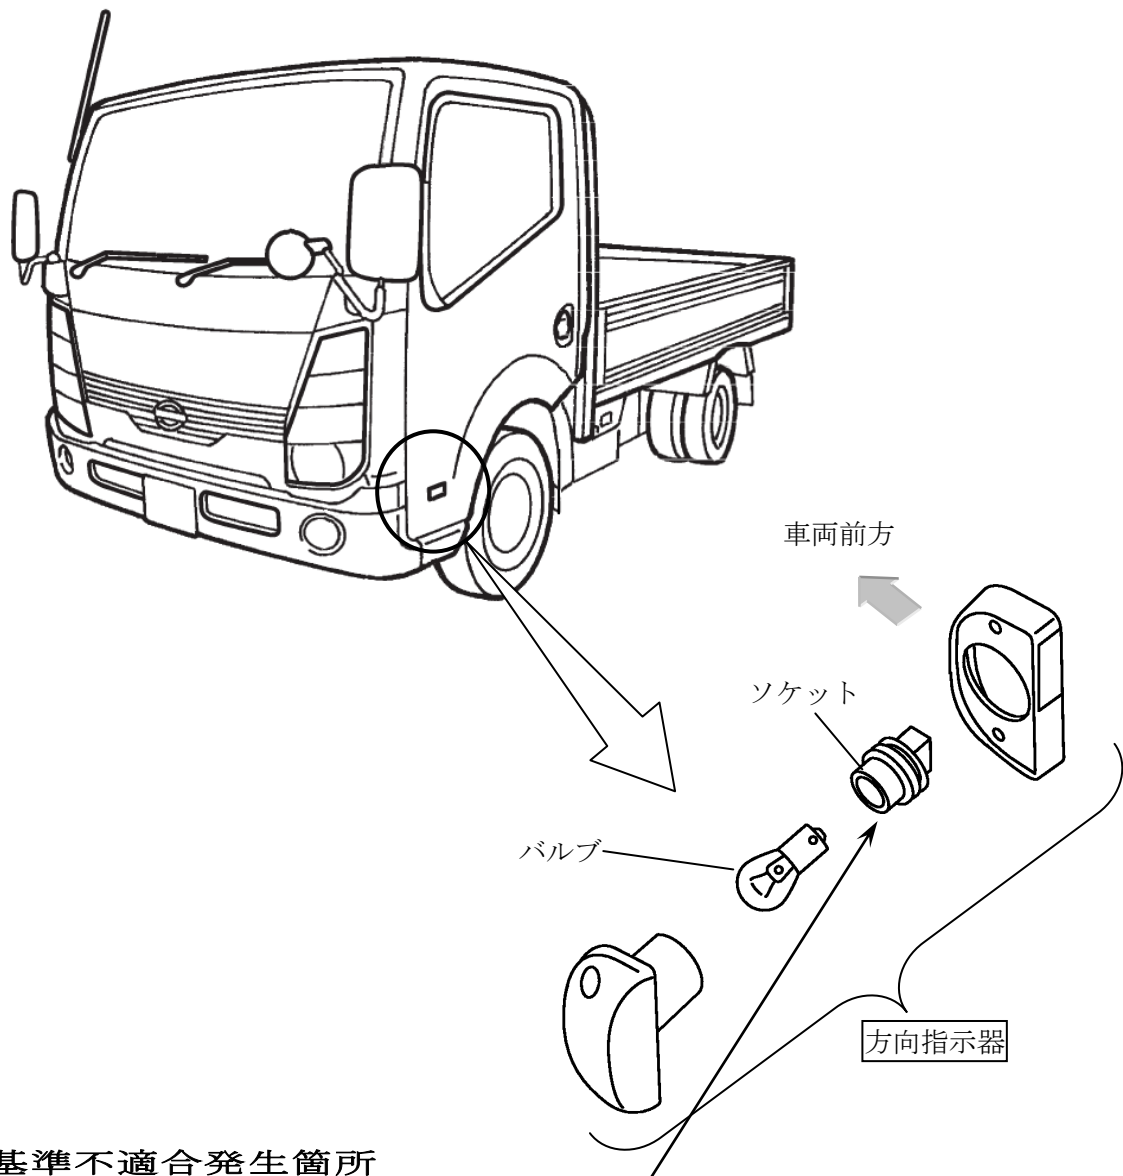
### 基準不適合発生箇所

ドアに組み付けている方向指示器において、バルブとソケットの接点端子の接圧が低いため、方向指示器を作動させたままドアの開閉を頻繁に繰り返した場合、接点が発熱して端子が破損するものがあり、そのまま使用を続けると、最悪の場合、当該方向指示器が作動しなくなるおそれがある。

全車両、当該方向指示器（左右）を対策品と交換する。

識別：銀色のシールをモデルナンバープレートに貼り付ける。

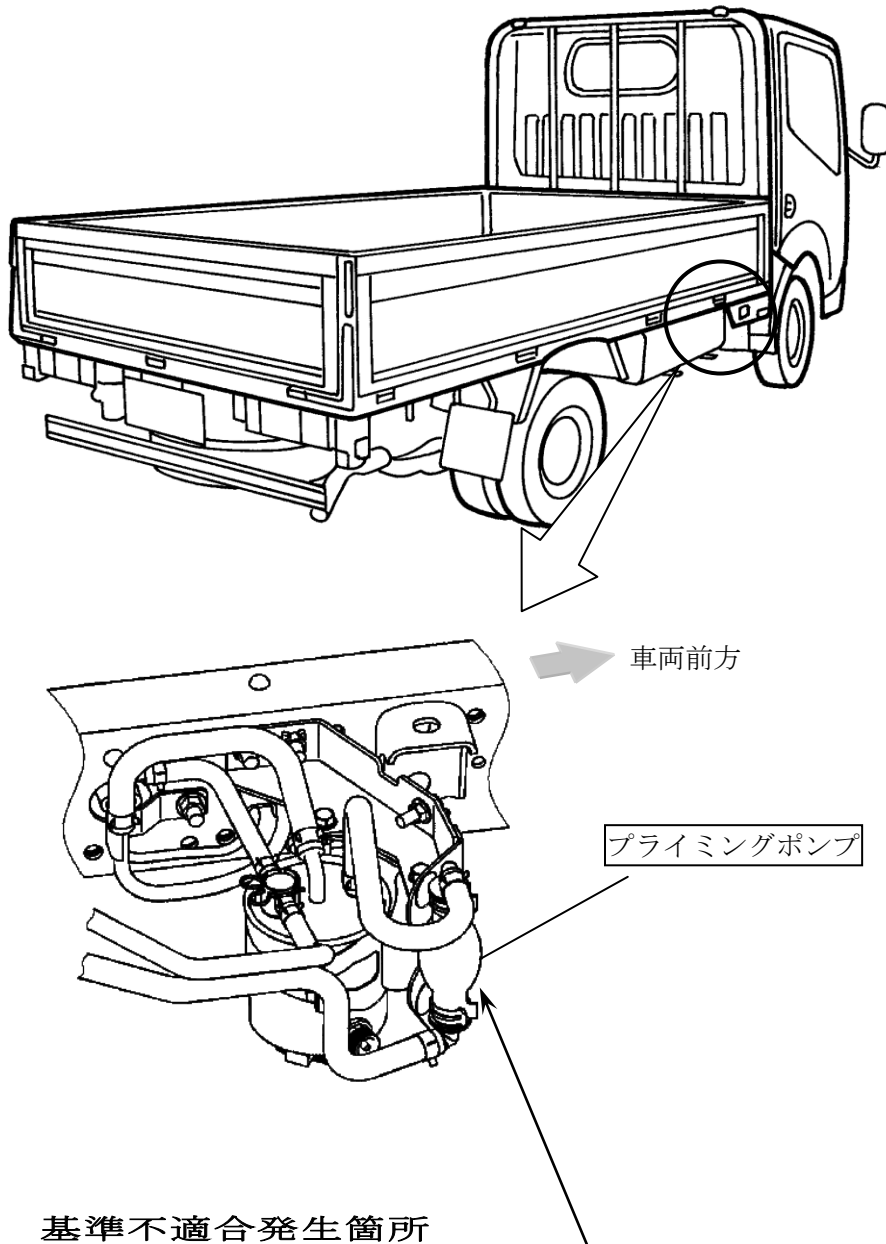
## 改善箇所説明図②

ディーゼルエンジン搭載車のプライミングポンプにおいて、成形時の残留応力が高いものがあるため、使用過程におけるオゾン劣化により亀裂が発生することがある。そのため、そのまま使用を続けると、亀裂が貫通して、駐車中に燃料が漏れ、エンジンの始動が困難になるおそれがある。

全車両、当該プライミングポンプを対策品と交換する。

識別：銀色のシールをモデルナンバープレートの右横に貼り付ける。
