## 改善箇所説明図

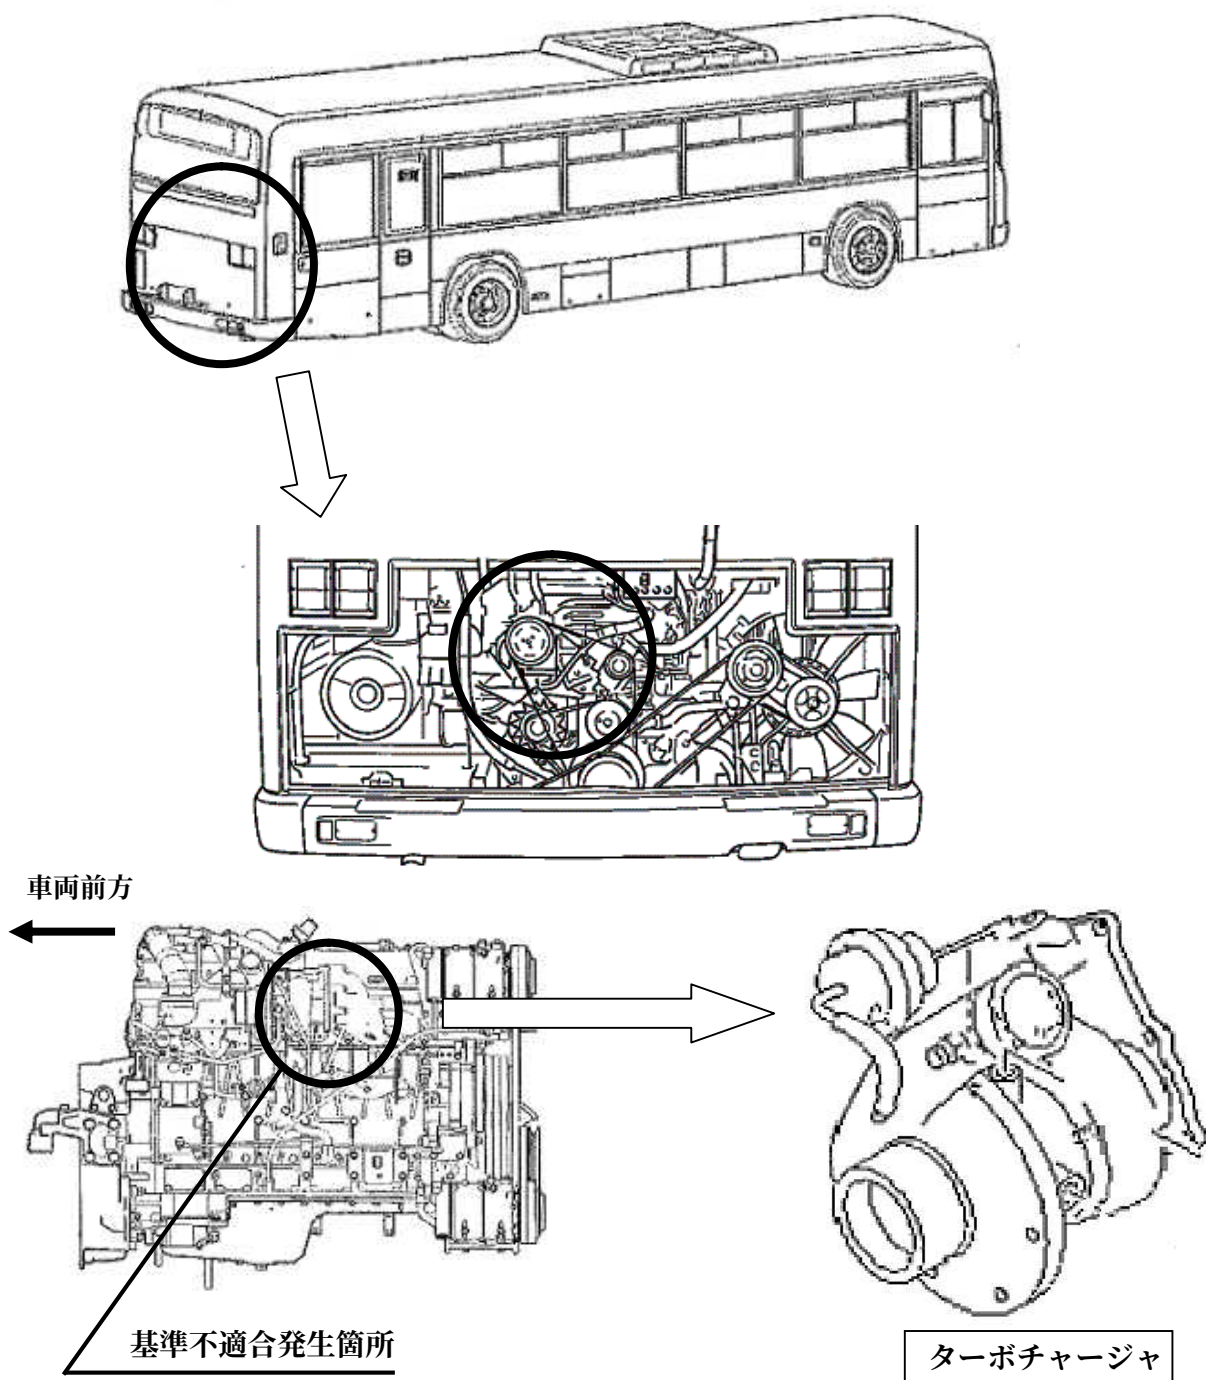
路線バスにおいて、ターボチャージャ回転の変動に対して、ターボコンプレッサ翼車の強度が不足しているため、発進時にエンジンを高回転域まで使った操作を繰り返すと、コンプレッサ翼車が破損することがある。そのため、そのまま使用を続けると、白煙の発生及び出力不足になり、運行出来なくなるおそれがある。

改善の内容：全車両、ターボチャージャを対策品と交換する。

識別：エンジンルーム左側の点検扉内のボディ側面部に、白色ペイントを塗布する。
