## 改善箇所説明図

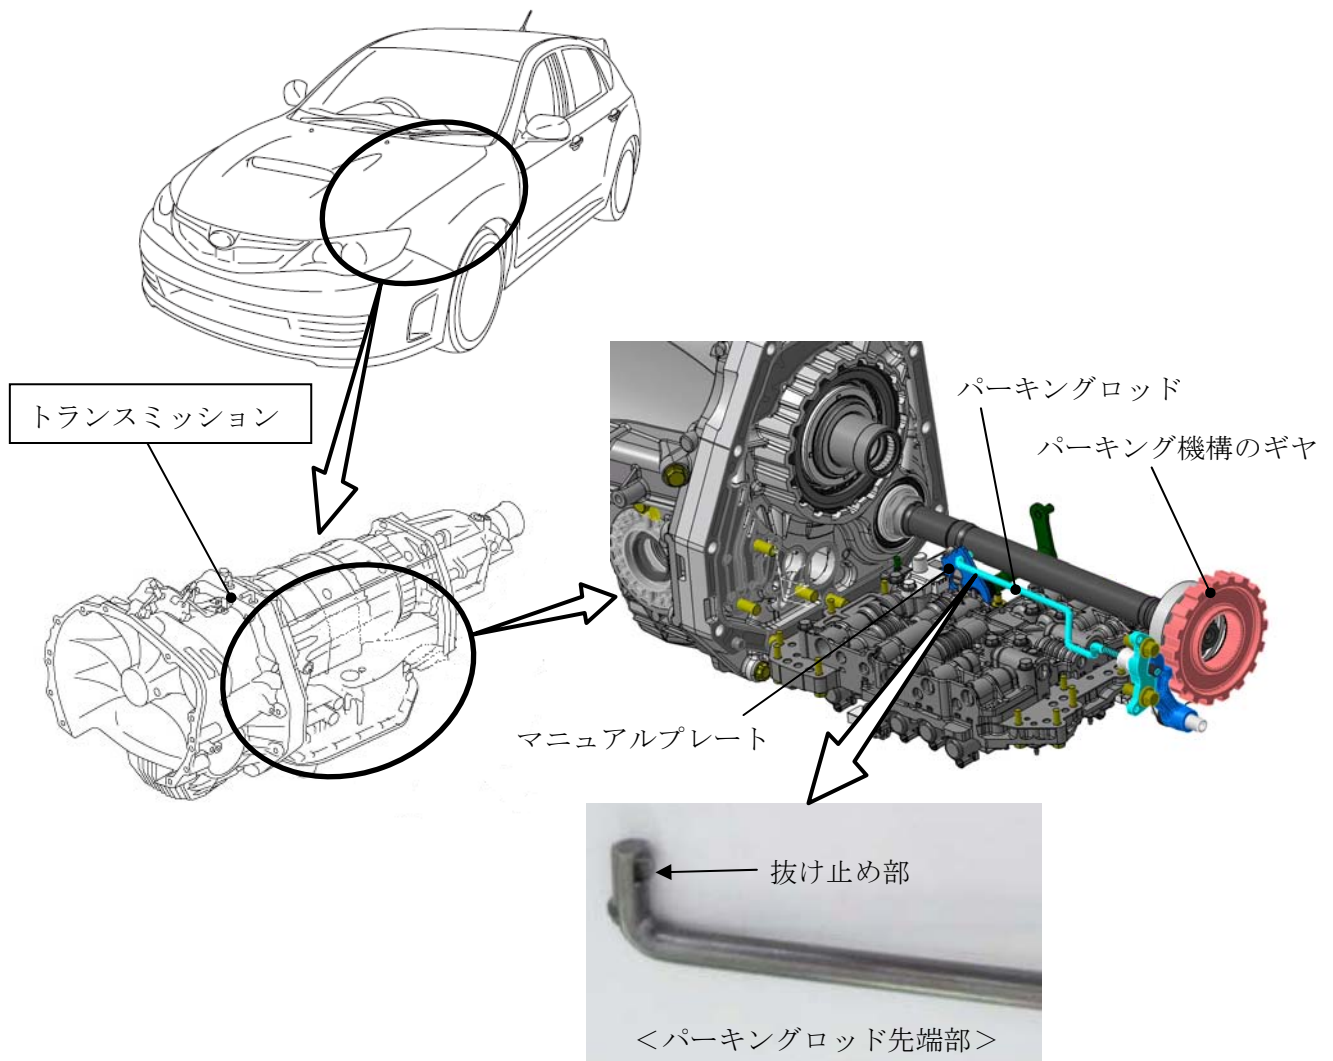
### 基準不適合発生箇所

動力伝達装置において、自動変速機のパーキング機構のギヤをロックさせるパーキングロッドの組付け作業が不適切であったため、ロッドの抜け止め部が損傷しているものがある。そのため、パーキングロッドがマニュアルプレートから外れ、パーキングポジションへシフト操作してもパーキング機構が作動しなくなり、駐車条件によっては車両が動き出すおそれがある。また、パーキング機構のギヤがロックしている時にパーキングロッドが外れた場合、稀にギヤのロック状態を解除することができなくなり、最悪の場合、走行できなくなるおそれがある。

全車両、トランスミッションを良品に交換する。

車台番号打刻位置の右側に黄色ペイントを塗布する。
