## 改善箇所説明図

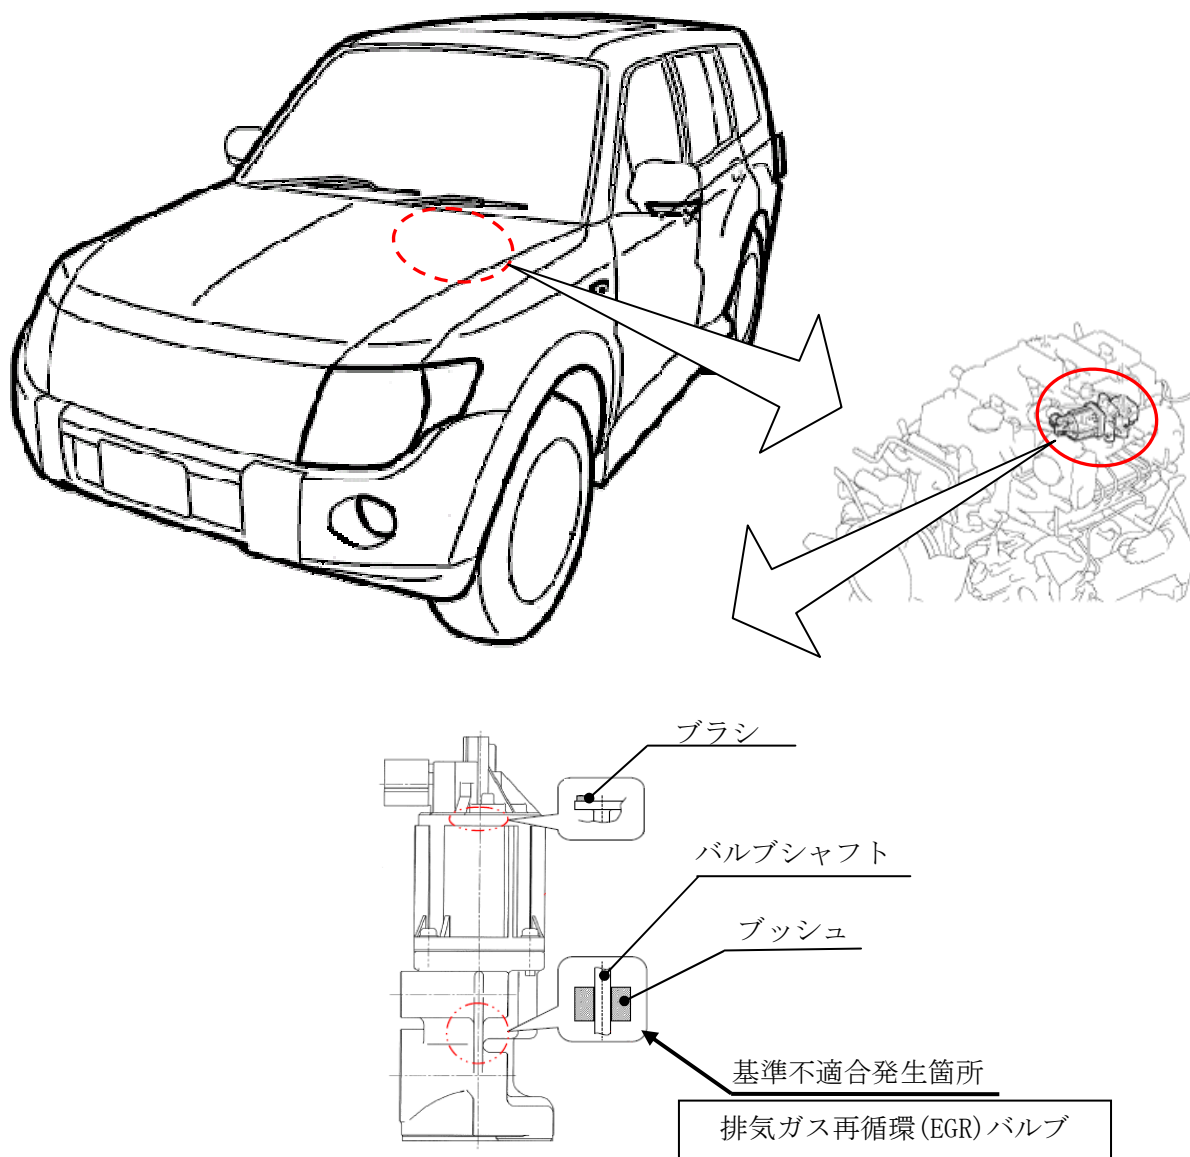
排気ガス再循環 (EGR) バルブにおいて、バルブシャフト部にあるブッシュのシール構造が不適切なため、バルブシャフト作動時にシール性が低下し、排気ガスがモータ内に侵入する場合があります。その後、モータ内部にあるブラシが異常摩耗することにより導通不良が発生すると、EGR バルブの機能が停止し、エンジン警告灯が点灯する。

全車両、排気ガス再循環 (EGR) バルブの外観形状を確認し、シール構造変更前品の場合には対策品と交換する。

識別：EGR バルブの取付けボルト 4 本の頭部に白または黄色のペイントを塗布する。
