## 改善箇所説明図

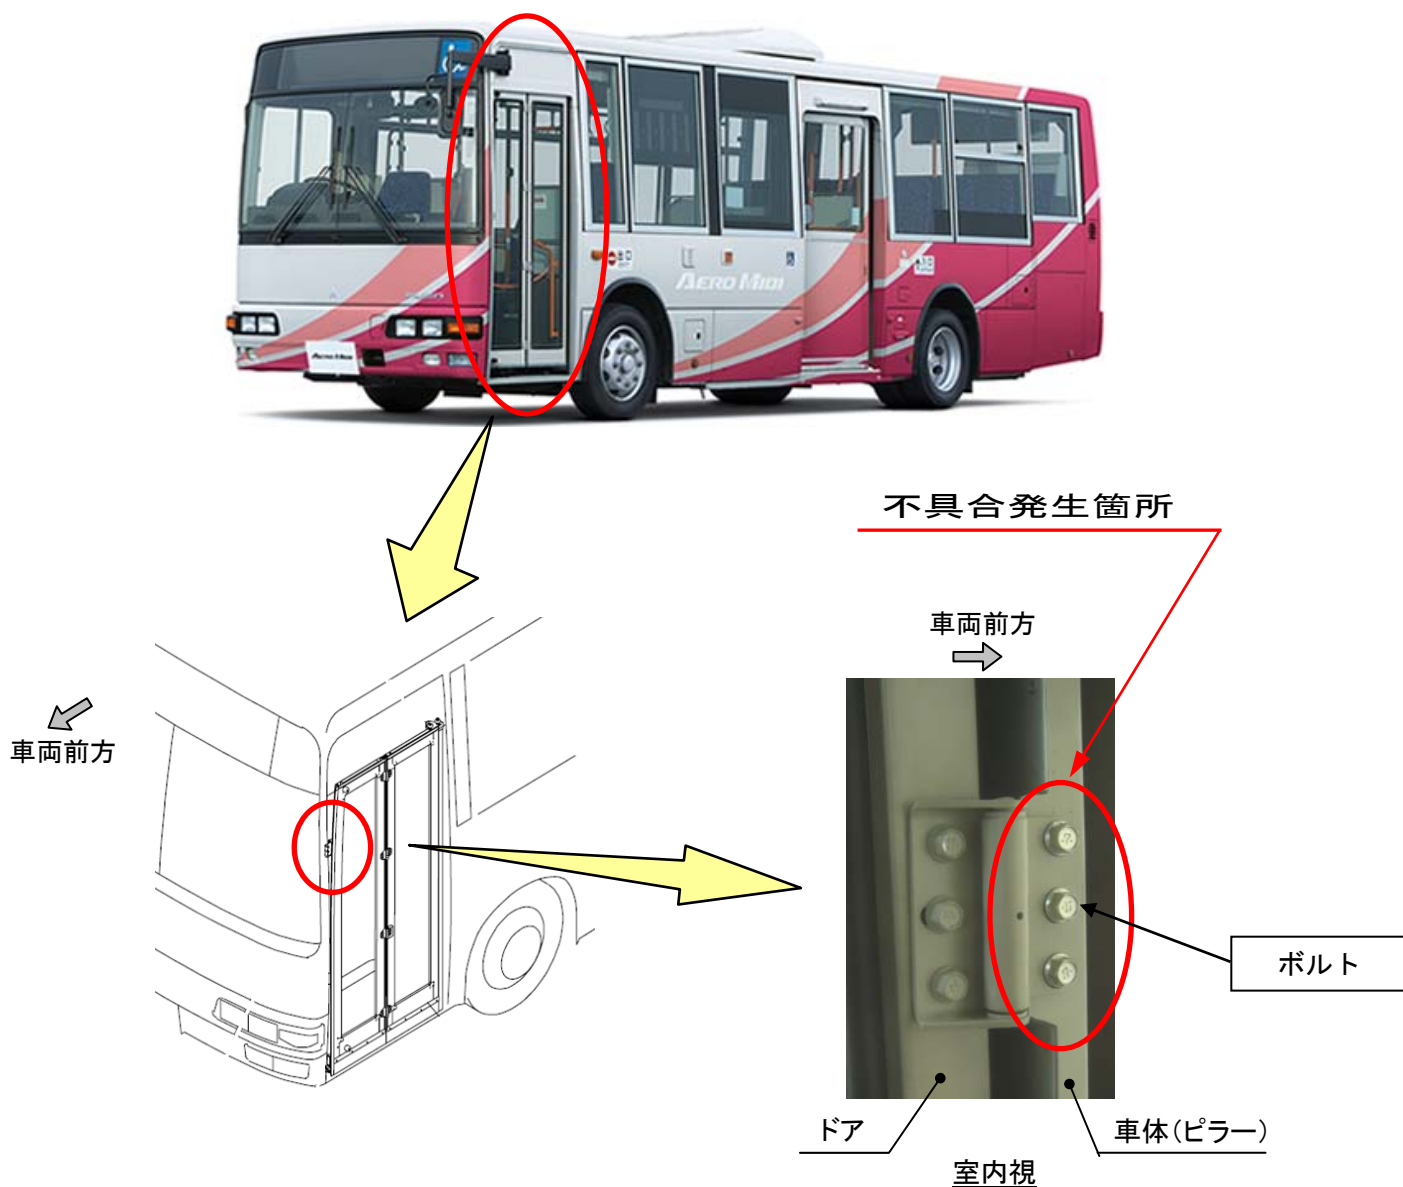
中型バスにおいて、前扉を車体に取り付けるボルトの締付けトルクが不足しているため、ボルトが緩み、脱落してドアを開閉できなくなるおそれがある。

全車両、取付けボルトを対策品に交換し、規定トルクで締付ける。
