## 改善箇所説明図

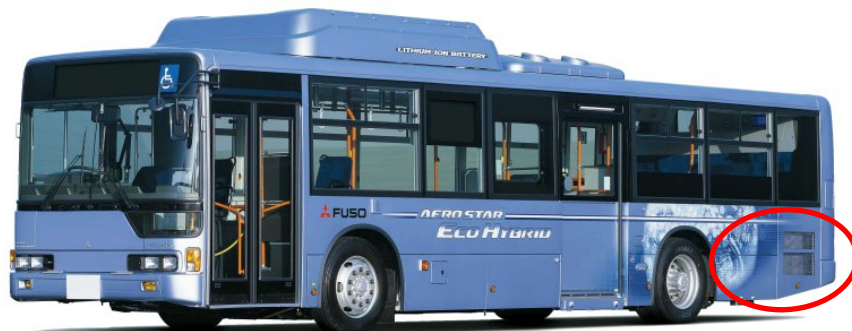
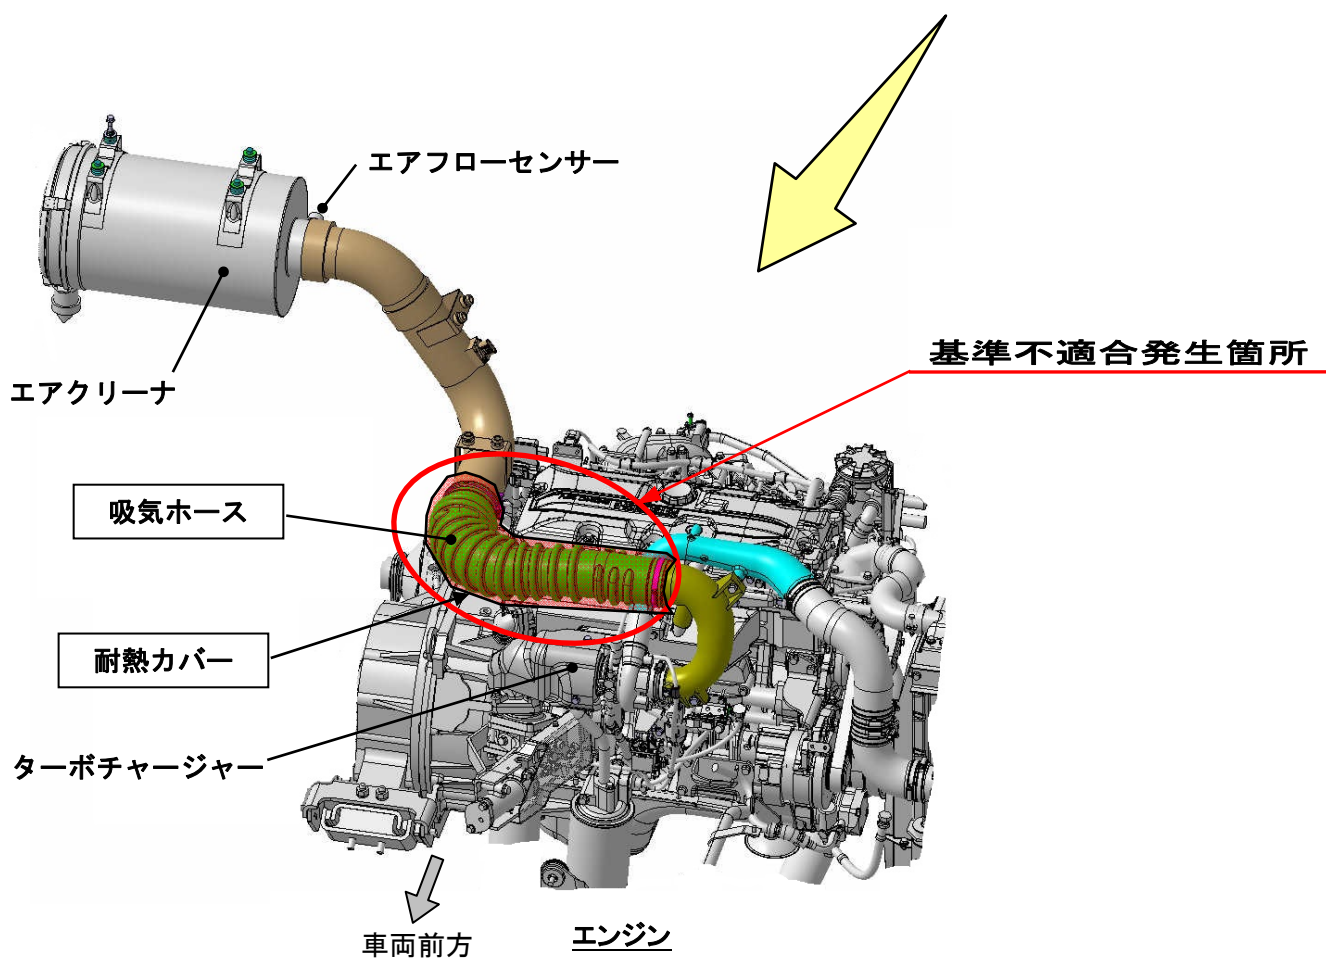
大型路線バスのHEV車において、吸気ホースとターボチャージャーとの隙間が充分確保されていないため、ターボチャージャーの発熱によって、吸気ホースのゴムが硬化するものがある。そのため、そのままの状態で使用を続けると、吸気ホースに穴があき、エアクリーナ部に装着したエアフローセンサーが検出した空気量よりも多い空気がエンジンに供給され、排出ガスが基準値を満足しなくなるおそれがある。

全車両、吸気ホースを新品に交換し、ホースの表面に耐熱カバーを追加する。
