## 改善箇所説明図

(代表車種：コマツ E B T-M 2 5 1 通称名：F D 3 5 N)

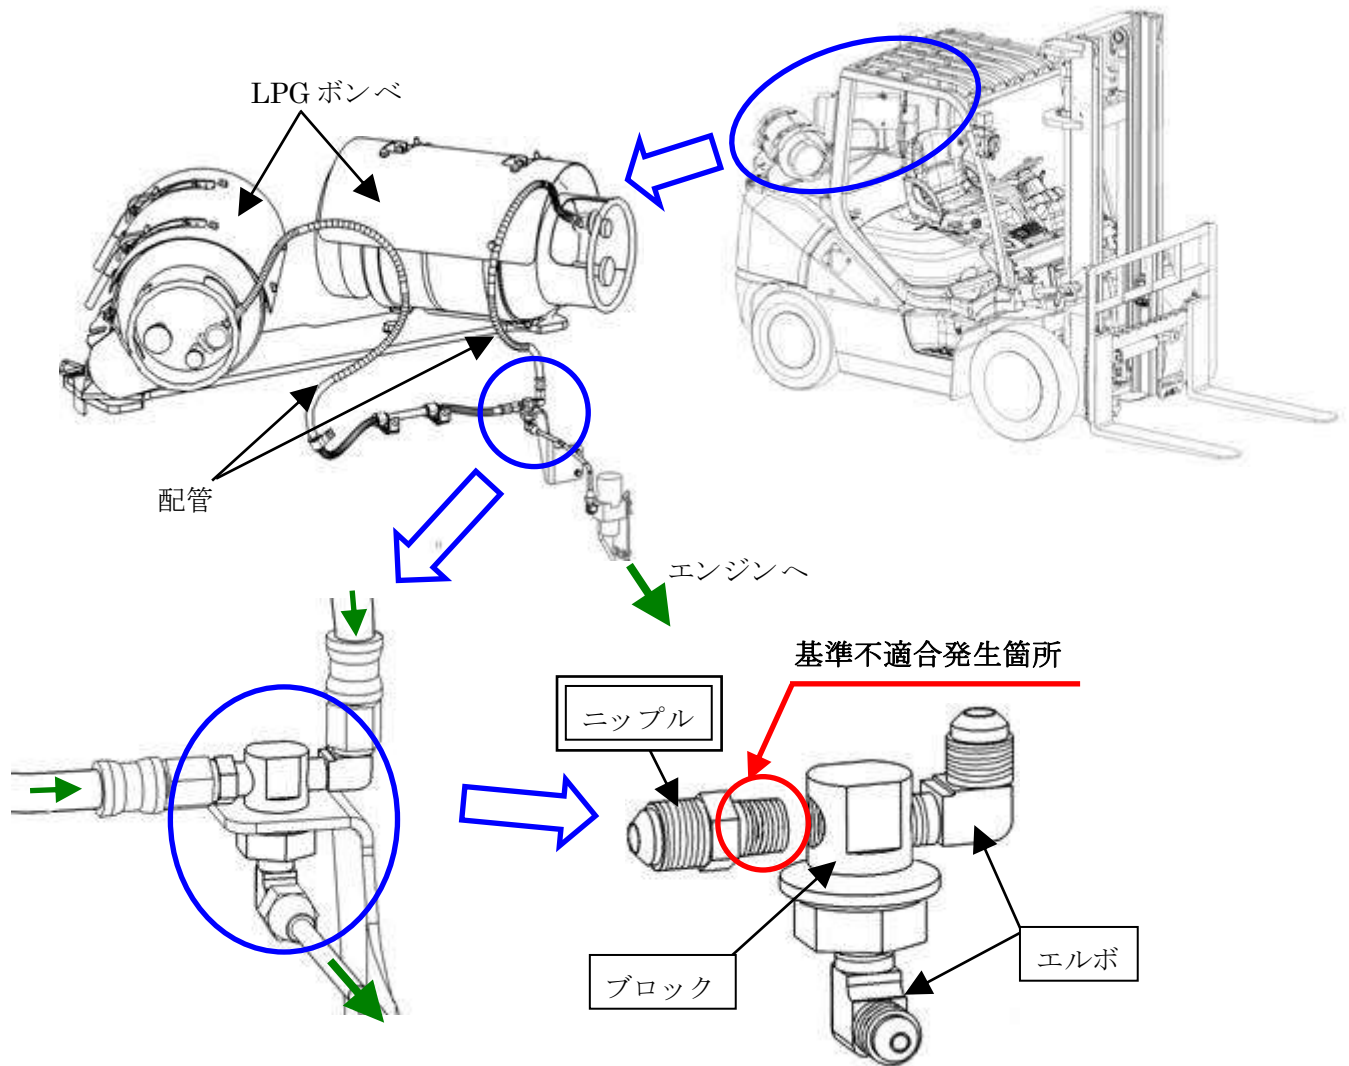
LPGポンベを2本装着したフォークリフトにおいて、LPGが合流する配管継手部のニップルのねじ選定を誤ったため、ねじ部の気密性が不足する場合があります、そのため、そのままの状態で使用を続けると、当該ねじ部からLPGが漏れるおそれがある。

注：   は対策品に交換する部品を示す。

は新品に交換する部品を示す。

改善措置の内容: 全車両、LPGが合流する配管継手部のニップルを対策品に交換し、ブロックおよびエルボは新品に交換する。

識別: 配管継手に黄色ペイントを塗布し、識別する。
