# 改善箇所説明図

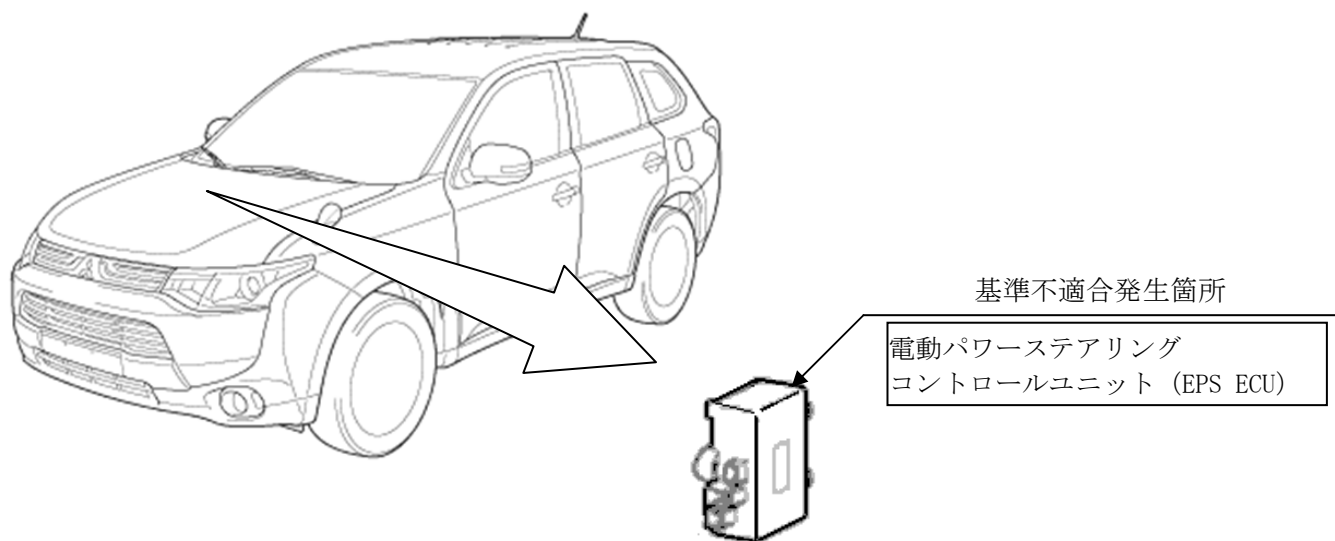
電動パワーステアリングコントロールユニット (EPS ECU) 内部のマイコン電源電圧を監視する回路の素子の製造工程が不適切なため、素子が特性不良となったものがある。そのため、電源電圧監視回路が誤作動し、インフォメーション画面に「パワーステアリングシステム点検」を表示するとともに、EPS のアシスト機能が停止し、ハンドルの操舵力が増大するおそれがある。

注：図中の  内が対象部位を示す。

全車両、EPS ECU を対策品に交換する。

識別：ブレーキペダルアームの右側面に白または黄色のペイントを塗布する。
