## 改善箇所説明図

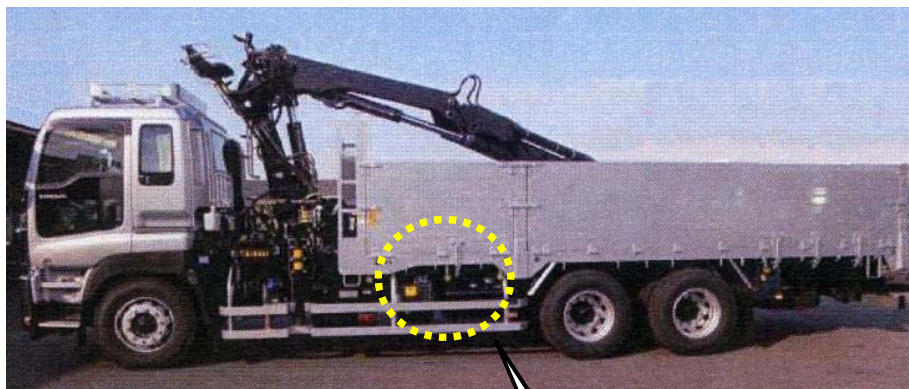
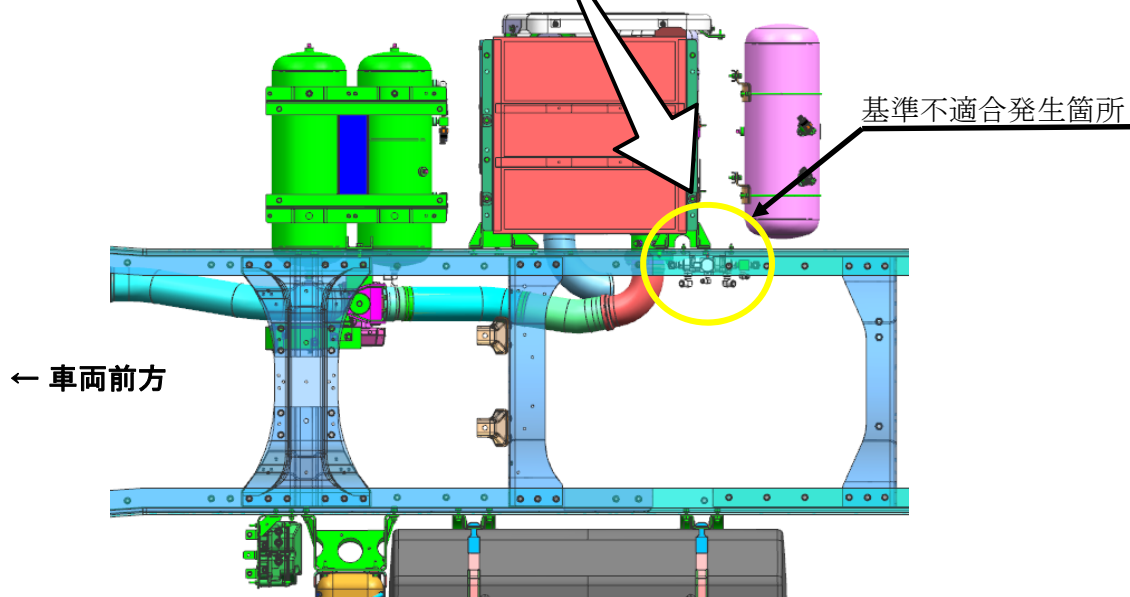
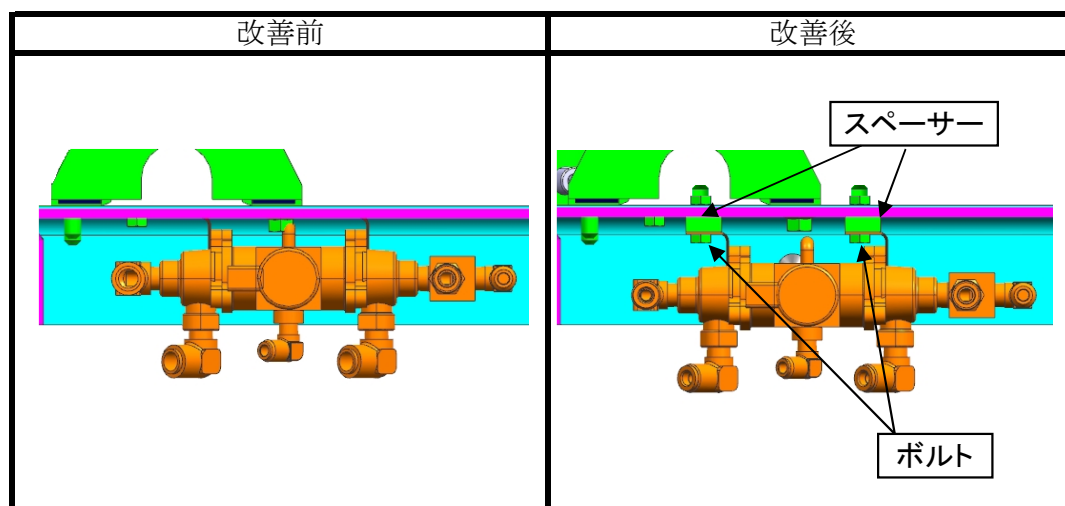
坂道発進補助装置（HSA：ヒル・スタート・エイド）を移設した車両において、移設時の取付け位置が不適切なため、HSAの排気ホースがボルトと干渉し、当該排気ホースが変形するものがある。そのため、そのままの状態で使用を続けると、HSA解除時に排出するエアが抜けにくくなり、エアが完全に排出されるまでの間、ブレーキの引き摺りが発生するお

全車両、スペーサを追加するとともに、取付けボルトを対策品に交換する。

識別：・助手席ドアストライカー付近に黄色のマーカーでφ 5 mmのマーキングをします。
