## 改善箇所説明図

## 不具合発生箇所

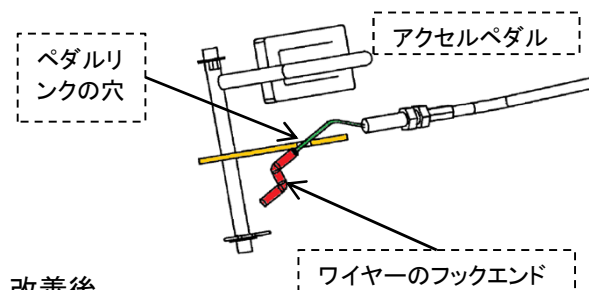
### ワイヤフックエンド不具合時

農耕トラクタのアクセルペダルワイヤーのフックエンドにおいて、フックエンドの曲げ角度の製造バラツキにより、ハンドアクセルレバー使用時にアクセルペダルを踏み込むと、アクセルペダルのワイヤーフックエンドがペダルリンクの穴に入り込むことでアクセルワイヤーが引っ張られた状態となるおそれがある。そのため、不具合発生時は、アクセルペダル及びハンドアクセルレバーを戻してもエンジン回転数がアイドリング回転数まで下らない。

全車両、アクセルペダルリンクの穴にフックエンドが入り込まないように、フットアクセルワイヤーのフックエンドに熱収縮チューブを装着する。

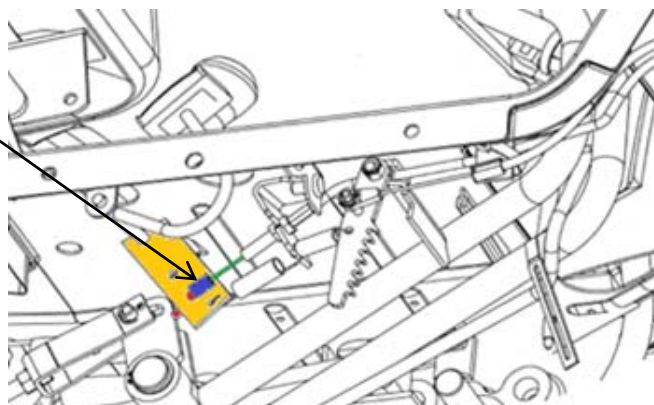
改善後

熱収縮チューブ
