## 改善箇所説明図

(車種:コマツ EDR-WA105 通称名:WA200-6)

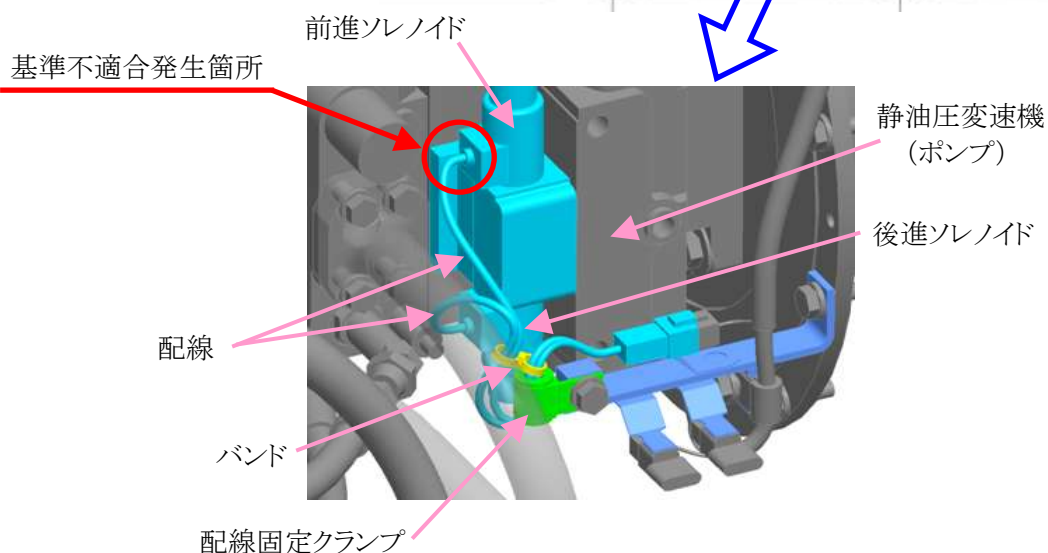
### 【改善前】

静油圧変速機の前進および後進ソレノイドにおいて、配線の固定が不適切なため、当該配線が引っ張られて組付けられたものがある。そのため、その状態で使用を続けると、車体振動等により配線が断線し、走行不能になるおそれがある。
