## 改善箇所説明図

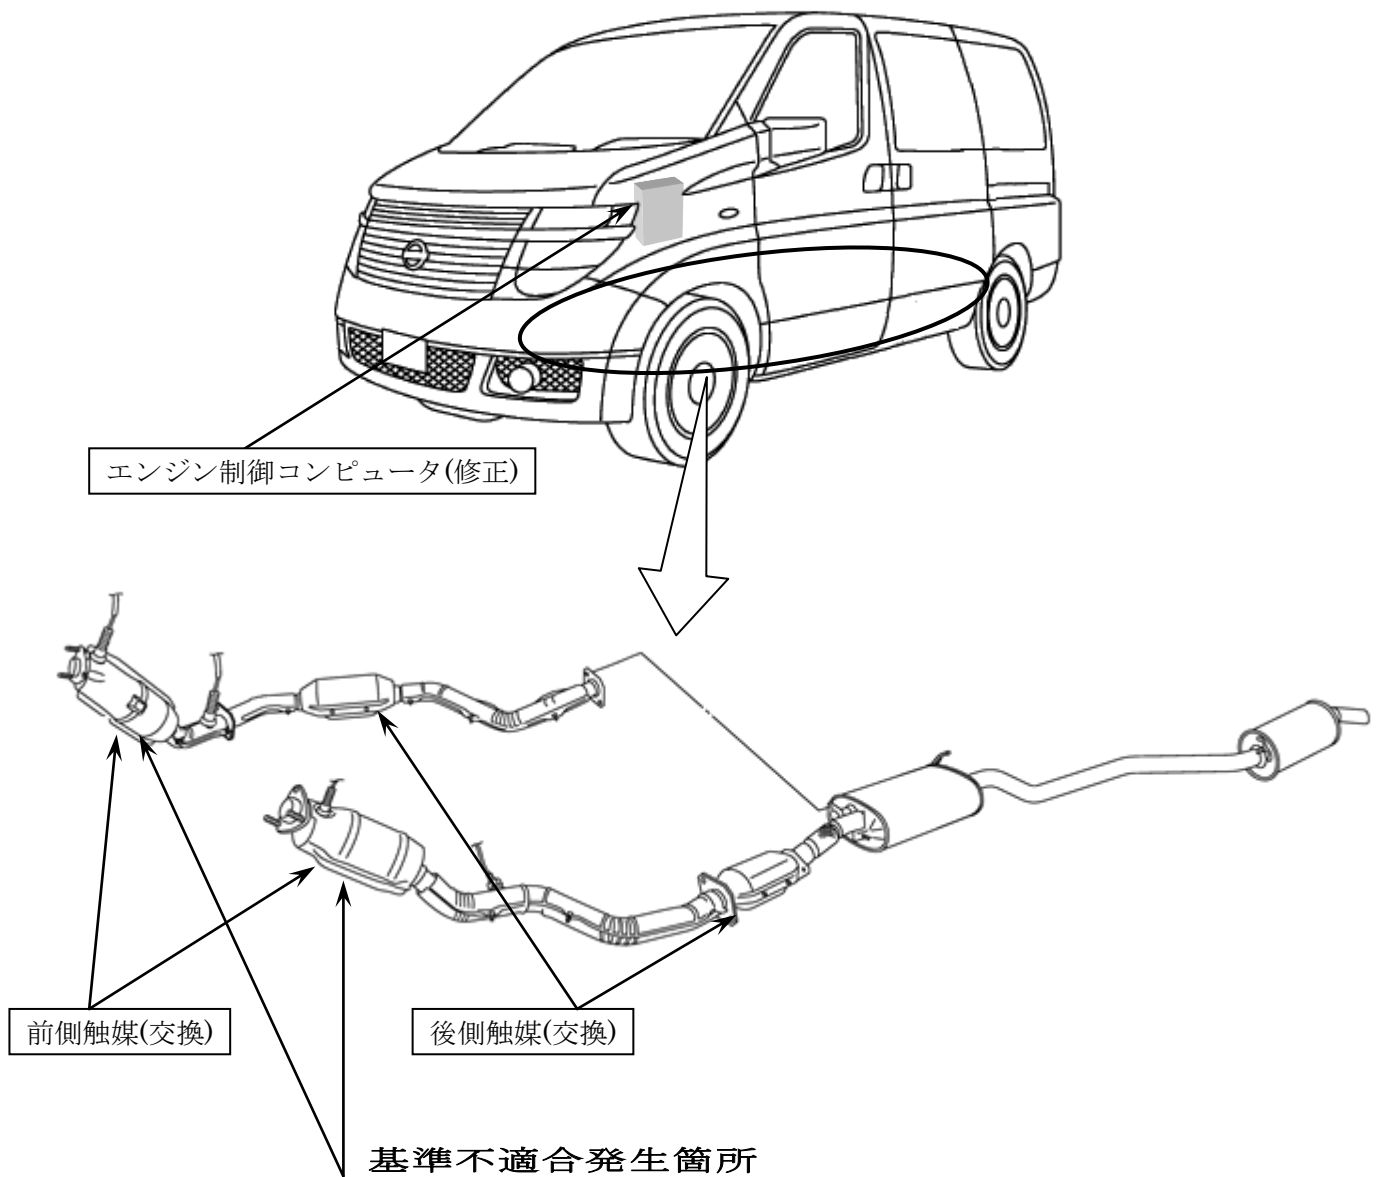
エンジン制御コンピュータのプログラムが不適切なため、エンジン高回転時からのアクセルオフによる減速時にエンジンの吸入空気量が不足することがあり、燃料がエンジン内で燃焼せず排出され、前側の排出ガス浄化触媒で燃焼することで触媒内部が高温になり、触媒が破損することがある。このため、破損した触媒の破片により異音が発生し、また、後側触媒に詰まると加速不良となり、最悪の場合、エンジン不調後にエンストすることがある。

全車両、当該エンジン制御プログラムを対策仕様に修正するとともに、触媒の損傷状態を点検し、異常がある場合は触媒（4個）を新品と交換する。

識別：銀色のシールをモデルナンバープレートの右横に貼り付ける。
