## 改善箇所説明図

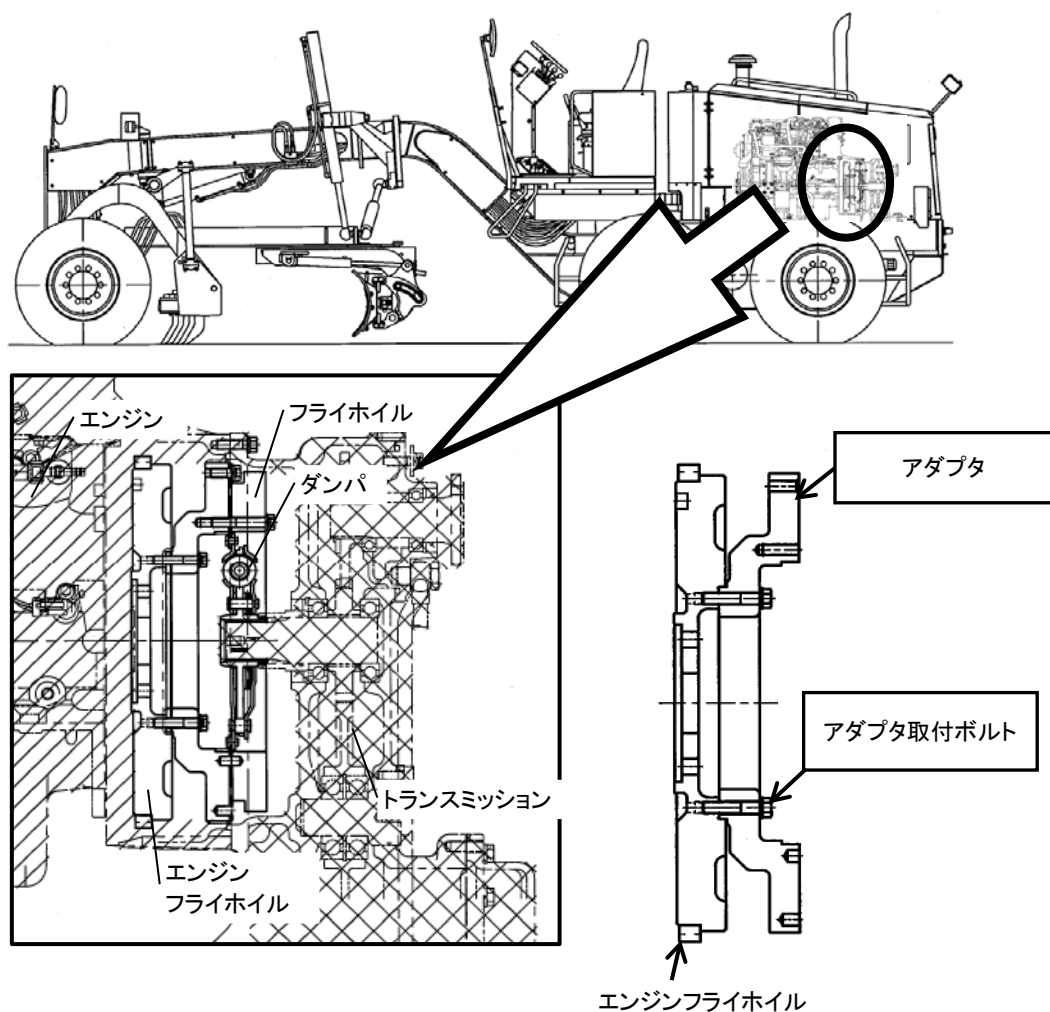
### 不具合発生箇所

エンジンフライホイールとトランスミッションの接続部品であるアダプタにおいて、フライホイールとアダプタを接続しているボルトの取付部座面が平滑でないため、必要な締結力が得られず走行時の振動によりボルトが緩み、ボルトに掛かる応力が増大する。そのままの状態で使用を続けた場合、ボルトが折損してアダプタが固定できなくなり動力伝達不能となるため、走行不能となるおそれがある。

全車両、アダプタ及びアダプタ取付ボルトを対策品と交換する。アダプタ取付ボルトにモリブデンを塗布し、締結力の安定化を図る。
