## 改善箇所説明図

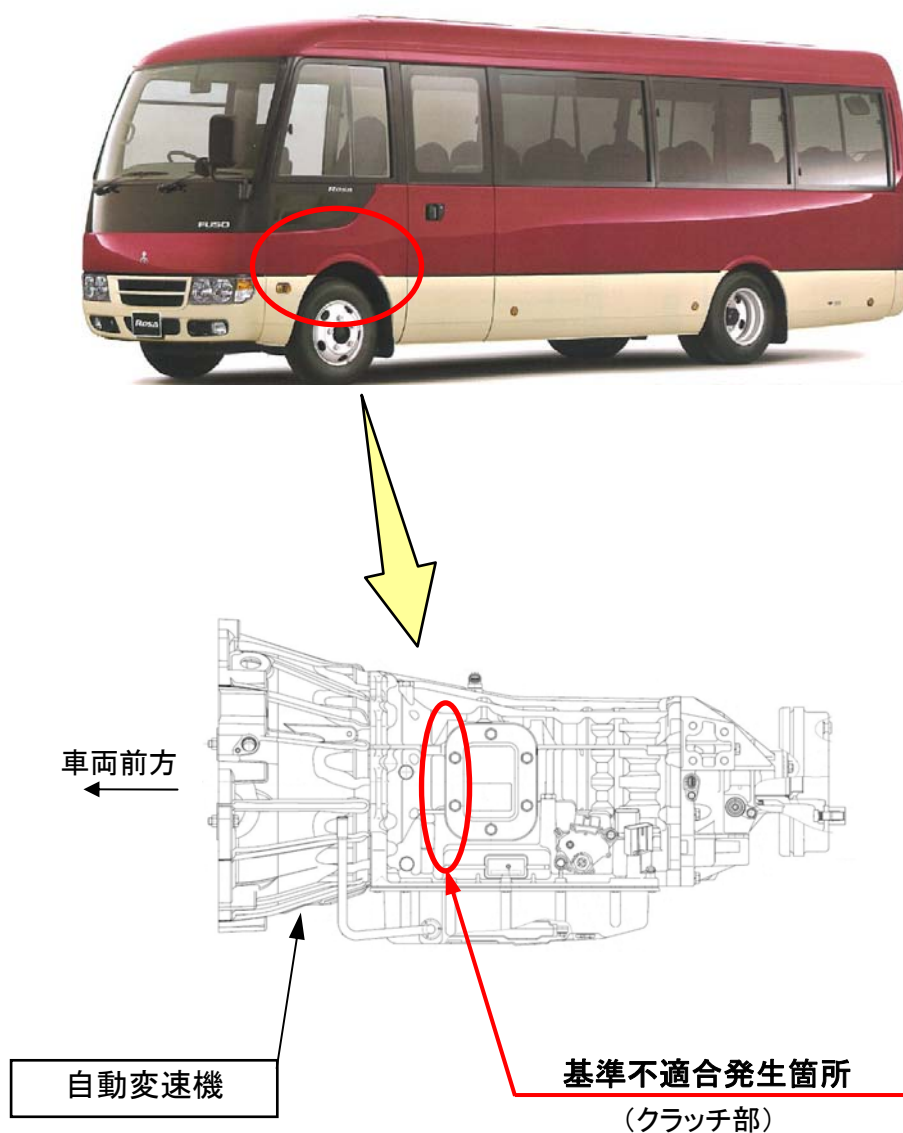
小型バスの自動変速機において、クラッチ構成部品を固定するスナップリングの装着部の機械加工が不適切なため、スナップリングが外れ、クラッチでのトルク伝達ができなくなり、走行不能となるおそれがある。

全車両、自動変速機の製造番号を確認し、該当するものは良品に交換する。
