## 改善箇所説明図

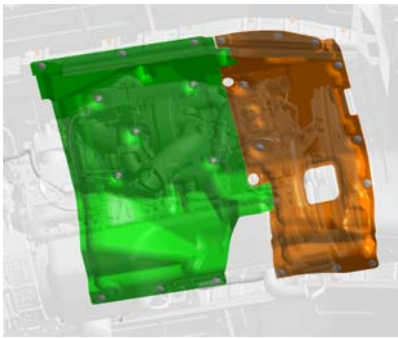
ダブルキャブ仕様に改造した車両において、キャブフロアに装着した遮音材の取付け方法が不適切なため、走行中の冷却風により当該遮音材が垂れ下がり、EGRクーラーと接触する場合があります。そのため、接触した遮音材が高熱となり焼損するおそれがある。
