## 改善箇所説明図

ニイガタ JDS-NR6A 外観側面図

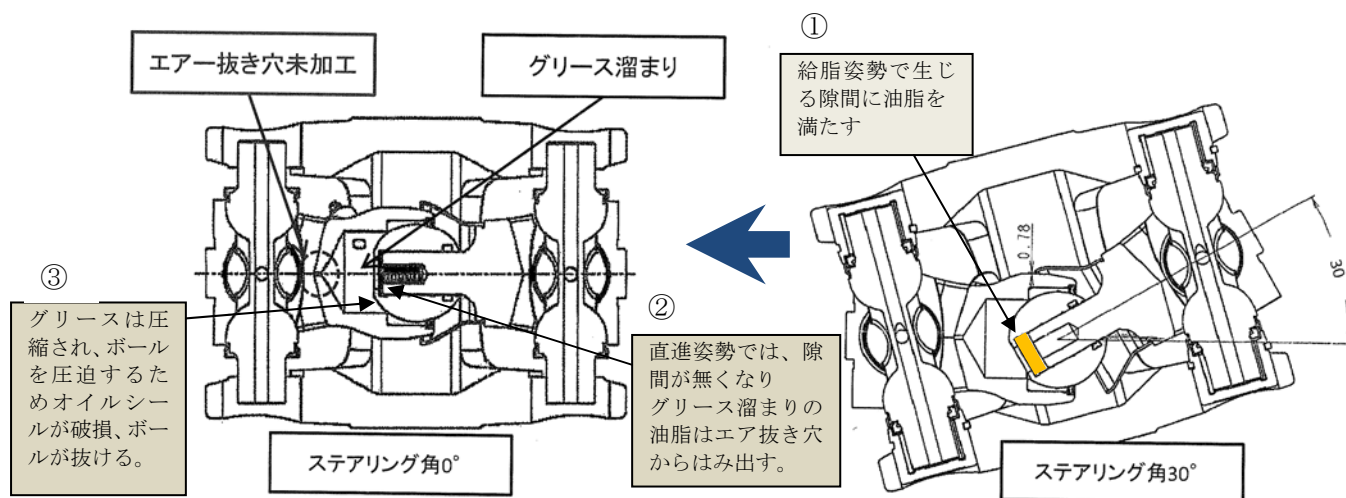
等速ジョイント断面図

原動機と変速機との推進軸の等速ジョイントにおいて、部品製作時の加工が正しく行われていないため、そのままの状態で使用を続けると、等速ジョイントが破損し、動力伝達が途切れて走行不能になるおそれがある。

全車両、等速ジョイントを正規の部品に交換する。
