## 改善箇所説明図

ニイガタ JDS-NR40A 外観側面図

動力伝達装置

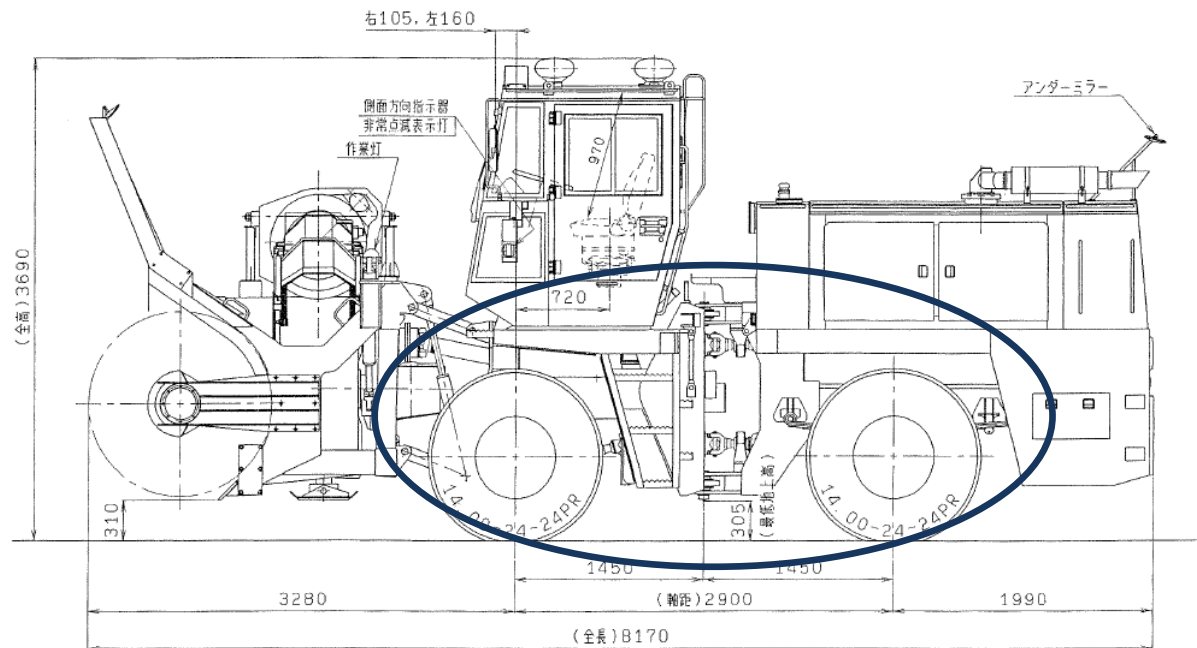
減速機と推進軸の取付けに使用しているボルト及びナットと前軸側スペーサの材質が不適切なため、材質に応じた締結トルクでは適切な締結力が得られない。そのため、ボルトが緩み脱落することで、動力伝達が途切れて走行不能になるおそれがある。

全車両、ボルト及びナットと前軸側スペーサを対策品に交換し、緩み止め対策としてねじロック材を塗布する。
