## 改善箇所説明図

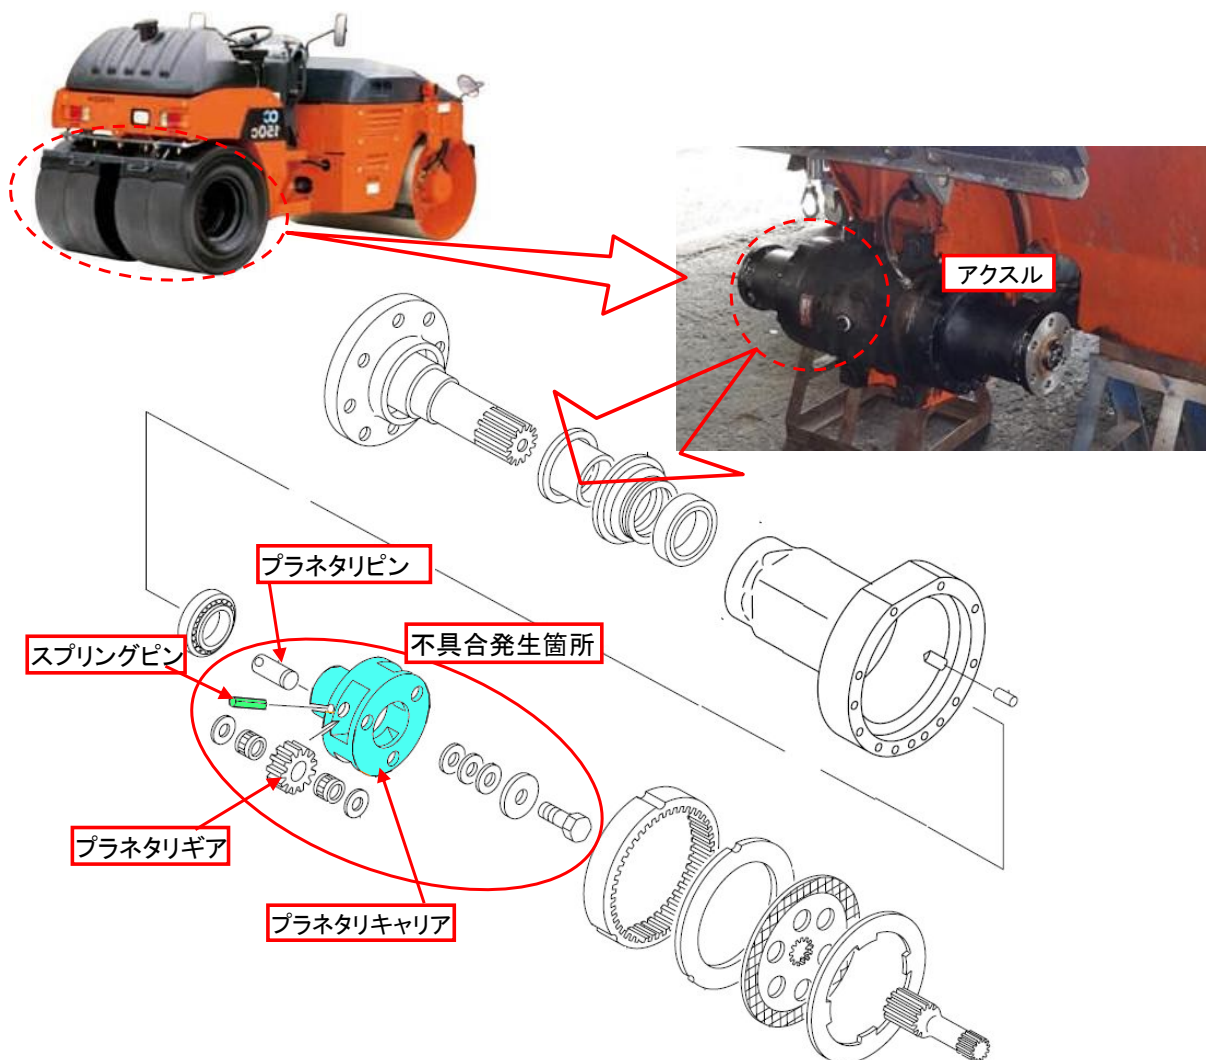
ロード・ローラの減速機のプラネタリキャリアにおいて、プラネタリギアを固定するプラネタリピンの抜け止めを担うスプリングピンの固定用穴が加工不良のため、走行中にスプリングピンが抜け出すおそれがある。そのままの状態で使用を続けると、プラネタリピンがプラネタリキャリアから抜け出し、プラネタリギアの位置がずれ、他の歯車との噛み合わせが悪化して損傷し、最悪の場合、車輪がロックして走行不能になるおそれがある。

注: ○ は不具合発生箇所と、交換を行う部品を示す。

全車両、プラネタリキャリア一式を正規品に交換する。

識別: アクスルに白色ペイントを塗布する。
