## 改善箇所説明図

### 基準不適合発生箇所

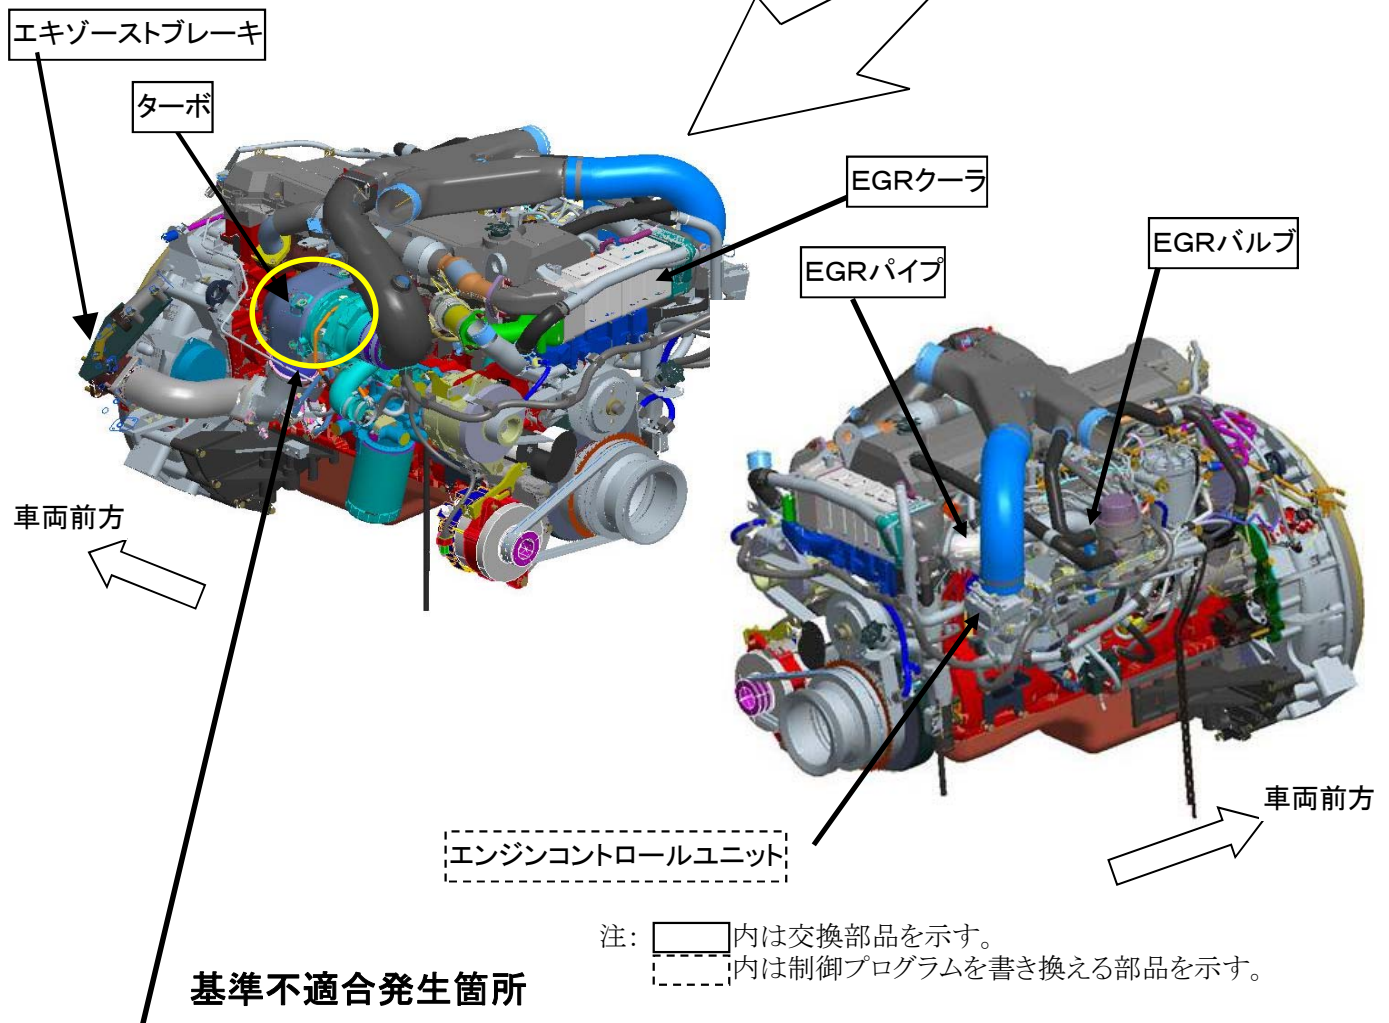
注:  内は交換部品を示す。  
 内は制御プログラムを書き換える部品を示す。

大型路線バスにおいて、エンジンの制御プログラムが不適切なため、停車中のDPR(排出ガス浄化装置)の自動再生時のポスト噴射による燃料がEGR回路に回り込み、排気ガス再循環(EGR)クーラで冷却され、カーボンデポジットが生成、堆積することでEGRクーラが閉塞するものがある。そのため、そのまま使用を続けると、ターボのタービン翼が欠損し、エンジンチェックランプが点灯するとともに出力不足になり、円滑な走行が出来なくなるおそれがある。

全車両、エンジンの制御プログラムを書き換えるとともに、エキゾーストブレーキを対策品に交換、EGRクーラ、EGRバルブ、ターボ、EGRパイプを新品に交換する。

識別 : 改善済車両にはネームプレートに黄色ペイントを塗布する。
