# 改善箇所説明図

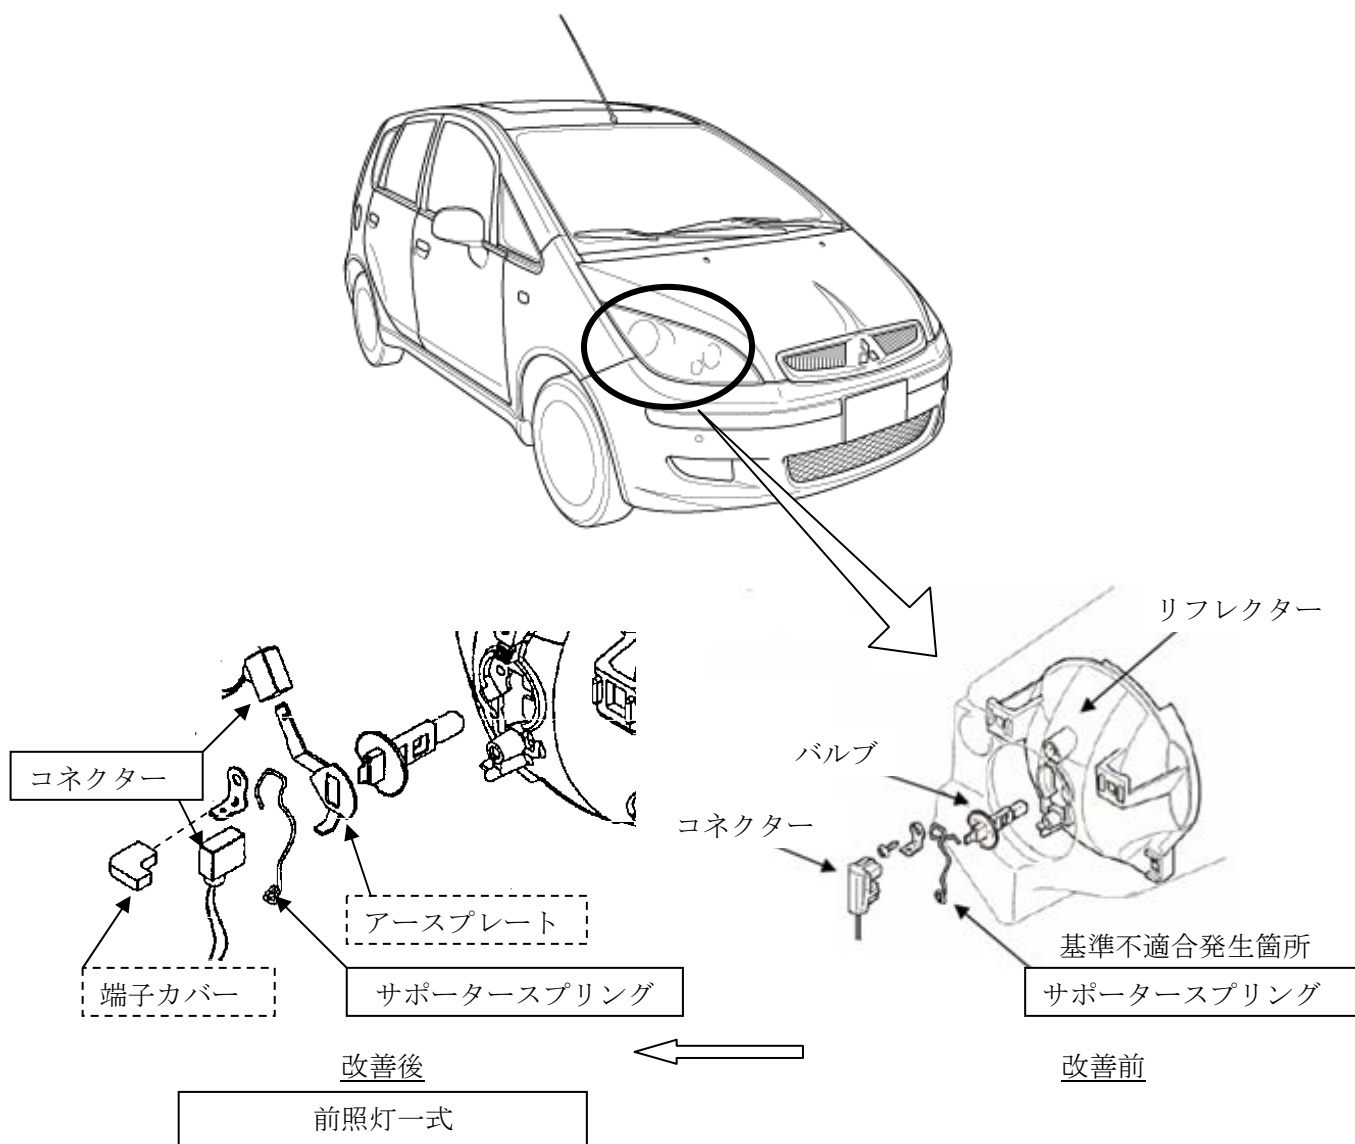
すれ違い用前照灯のアース回路の一部であるバルブ固定用サポーターズプリングが不適切なため、コネクター組み付けのばらつきや点灯熱による経年劣化により接点圧が不十分となり、振動等によりアース回路接点部でスパークが発生し接点部が発熱する場合がある。そのため、そのまま使用を続けると、サポーターズプリングが熱変形し、最悪の場合、すれ違い用前照灯が不灯となるおそれがある。

全車両、リフレクターのバルブ固定部を点検し、損傷が認められる場合は、前照灯一式をアースプレートを追加した対策品に交換する。バルブ固定部に損傷が無い場合は、アースプレート、および端子カバーを追加し、コネクター、およびサポーターズプリングを交換する。

また、アースプレート追加に伴い、取扱説明書の前照灯に関する箇所に改訂シールを貼付する。
