## 改善箇所説明図

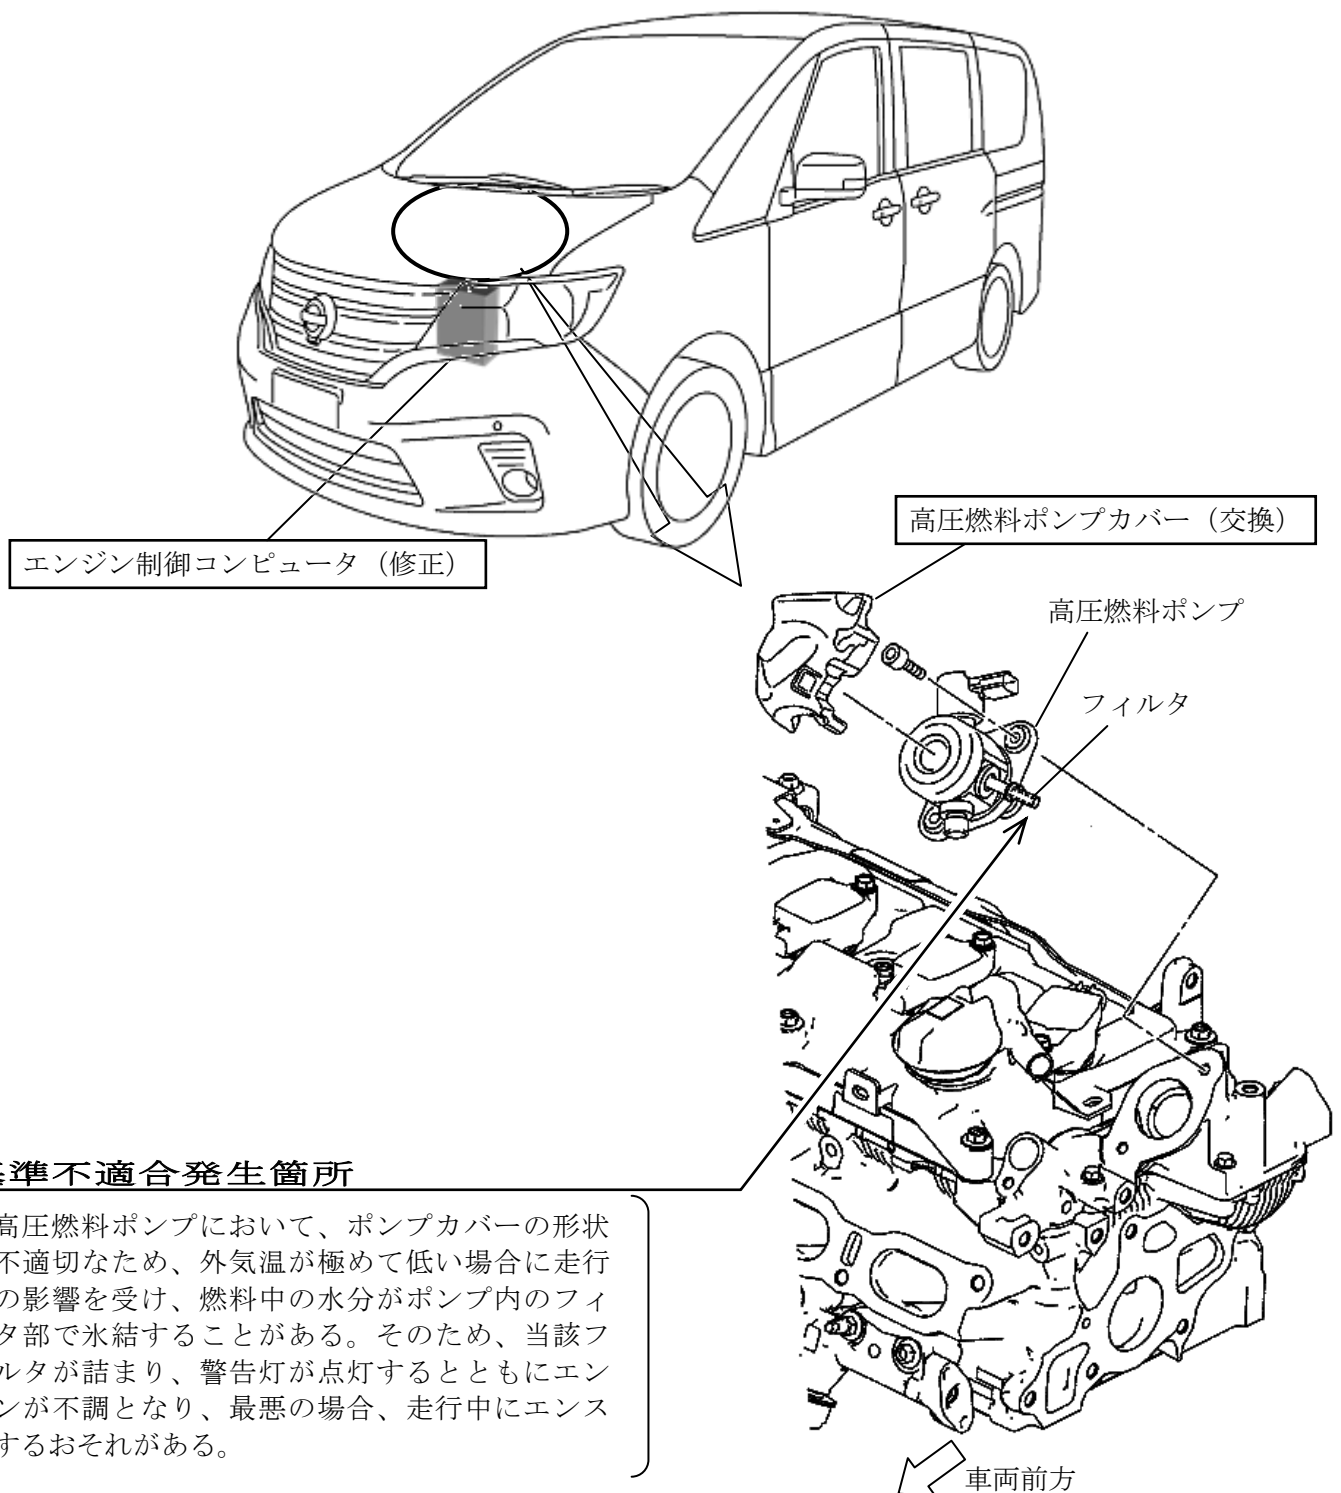
高圧燃料ポンプにおいて、ポンプカバーの形状が不適切なため、外気温が極めて低い場合に走行風の影響を受け、燃料中の水分がポンプ内のフィルタ部で氷結することがある。そのため、当該フィルタが詰まり、警告灯が点灯するとともにエンジンが不調となり、最悪の場合、走行中にエンストするおそれがある。

全車両、当該ポンプカバーを対策品と交換するとともに、エンジン制御コンピュータのプログラムを修正する。

識別：銀色のシールをモデルナンバープレートの右横に貼り付ける。
