## 改善箇所説明図

## 不具合発生箇所

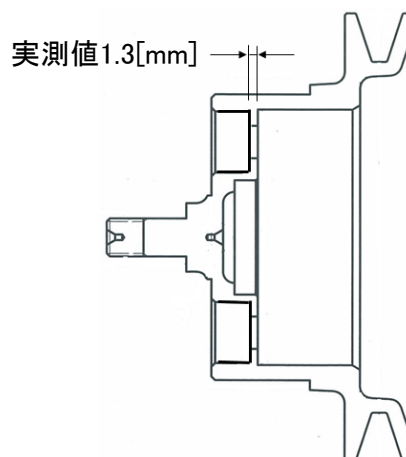
### 不良部品

刈取脱穀作業車のエンジン冷却装置のファンプーリーにおいて、ボルト取付け座面の強度が低い不良品が製造行程に混入したため、当該プーリーが破損して冷却ファンが動かなくなる場合がある。そのため、そのままの状態で使用をつづけると冷却性能が低下しているためオーバーヒート状態になるおそれがある。

全車両当該プーリーの座面の厚さをゲージで測定し板厚不足品については正規部品に交換を行う。
