## [改善箇所説明図]

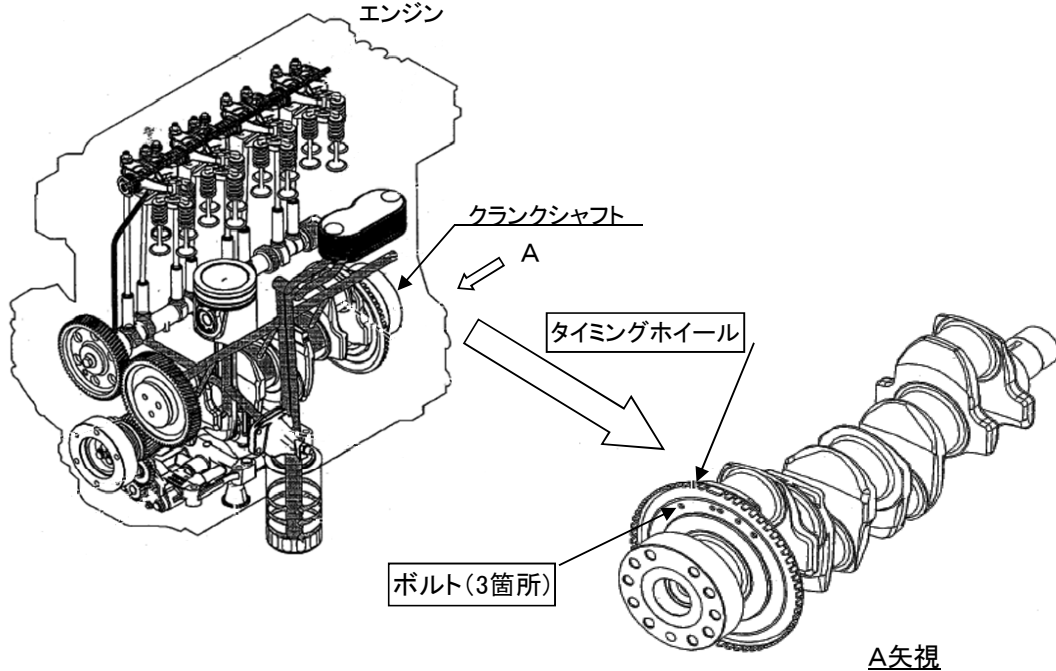
エンジン

### 不具合発生箇所

エンジンの回転数を検出するクランクシャフト・タイミングホイールにおいて、エンジン製造時にタイミングホイール取付ボルトの締め付けトルクの管理が不十分であったため、当該ボルトが緩みタイミングホイールの固定状態が不安定になり、正確なエンジン回転数を検出できなくなる。そのため、そのままの状態で使用を続けると、コンピューターの故障診断により出力制限がかかり走行性能が低下し、最悪の場合、エン

全車両、タイミングホイール取付ボルトのトルクを点検する。  
点検した結果、ボルトに緩みが発生している車両は、タイミングホイールを
