## ② ホーンスイッチ

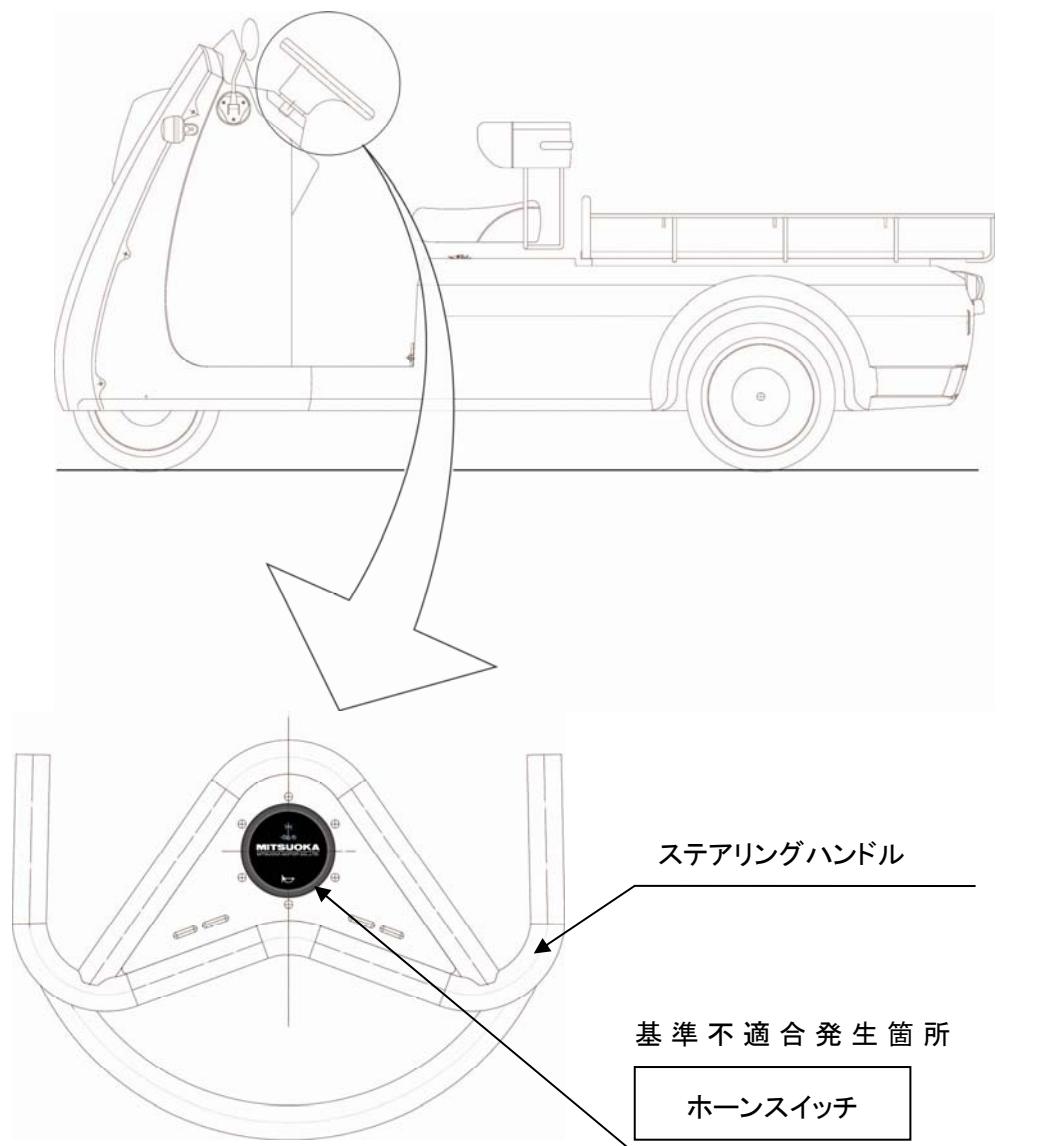
警音器(ホーンスイッチ)の防水性が不適切なため、集中豪雨など多量の雨水を被水した場合、スイッチ内部の電気接点部に水が浸入する可能性がある。そのため、警音器スイッチの操作に関係なく警音器が吹鳴するおそれがある。

改善の内容:全車両、ホーンスイッチを交換する。
