## 改善箇所説明図

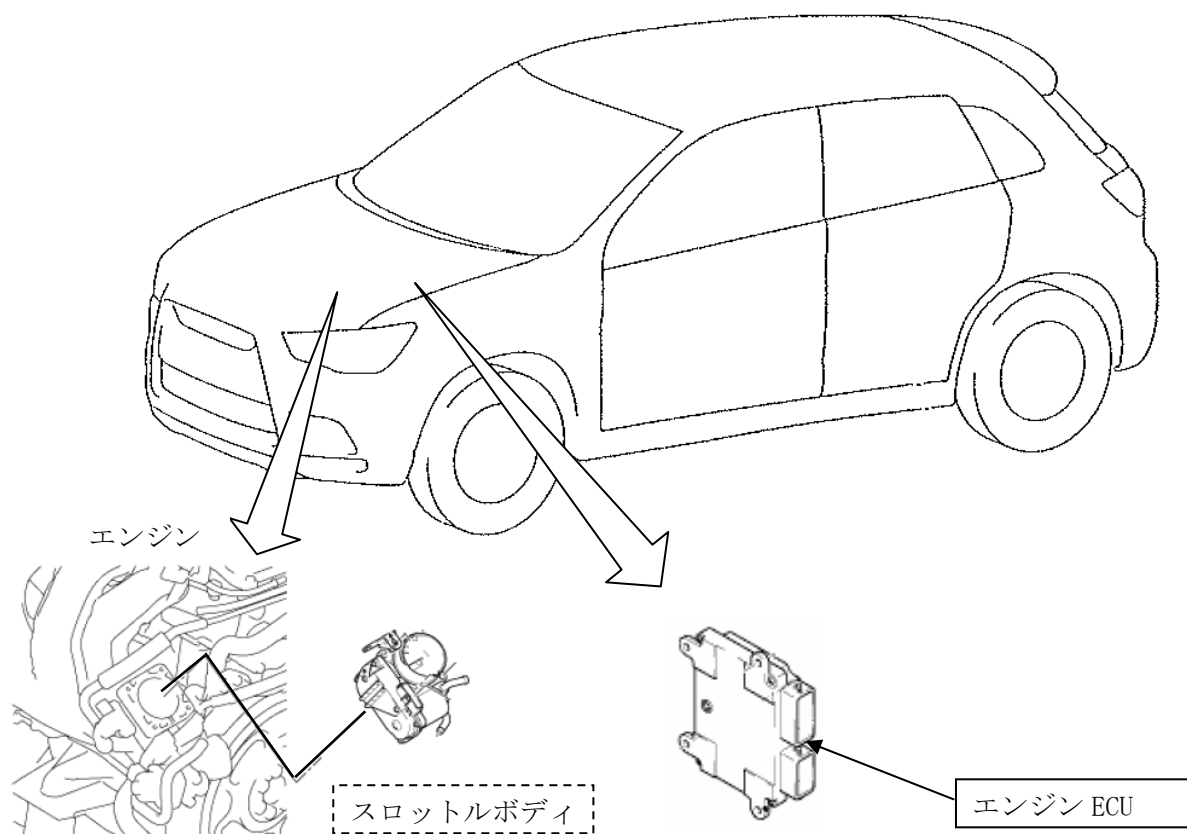
4B10エンジン搭載車において、エンジンECUのプログラムが不適切なため、アイドリング時の空気量が不足または空燃比が薄くなる場合があります、アイドル回転付近でエンストに至るおそれがある。

全車両、エンジン ECU のプログラムを対策品に書き換える。

また、エンジン ECU サービスデータの確認により、アイドル空気量が所定値より低下している場合は、スロットルボディのバルブ清掃を実施する。
